**Misuratore portata della Melezza a
Camedo**

**MONITORAGGIO ITTICO PER LA
VALUTAZIONE DELLA
FUNZIONALITÀ DEL PASSAGGIO
PER PESCI A CAMEDO**

Rapporto Finale

Locarno, settembre 2022

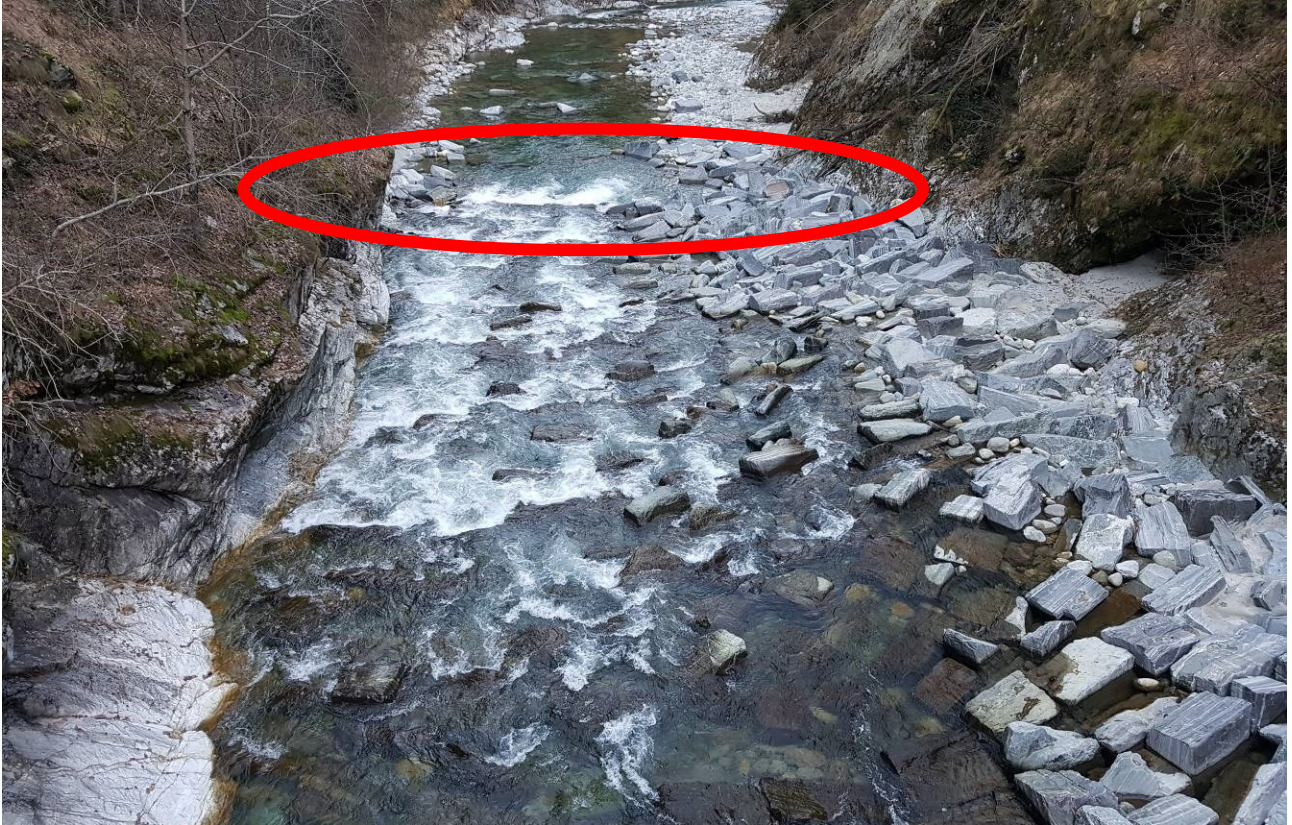
A causa di un evento alluvionale l'opera ha subito un cedimento nella zona più a valle, con la formazione di un gradino e di una nuova discontinuità; è stato quindi necessario ricostruire la rampa finale della rampa, eliminando il dislivello che si era venuto a creare. Per verificarne nuovamente la funzionalità in modo sperimentale è stata predisposto una ulteriore campagna di cattura/marcatura e ricattura di pesci nel tratto a monte e a valle della briglia, che si è svolta tra il mese di settembre 2021 e il mese di febbraio 2022.

Figura 4-1: la rampa dopo il cedimento

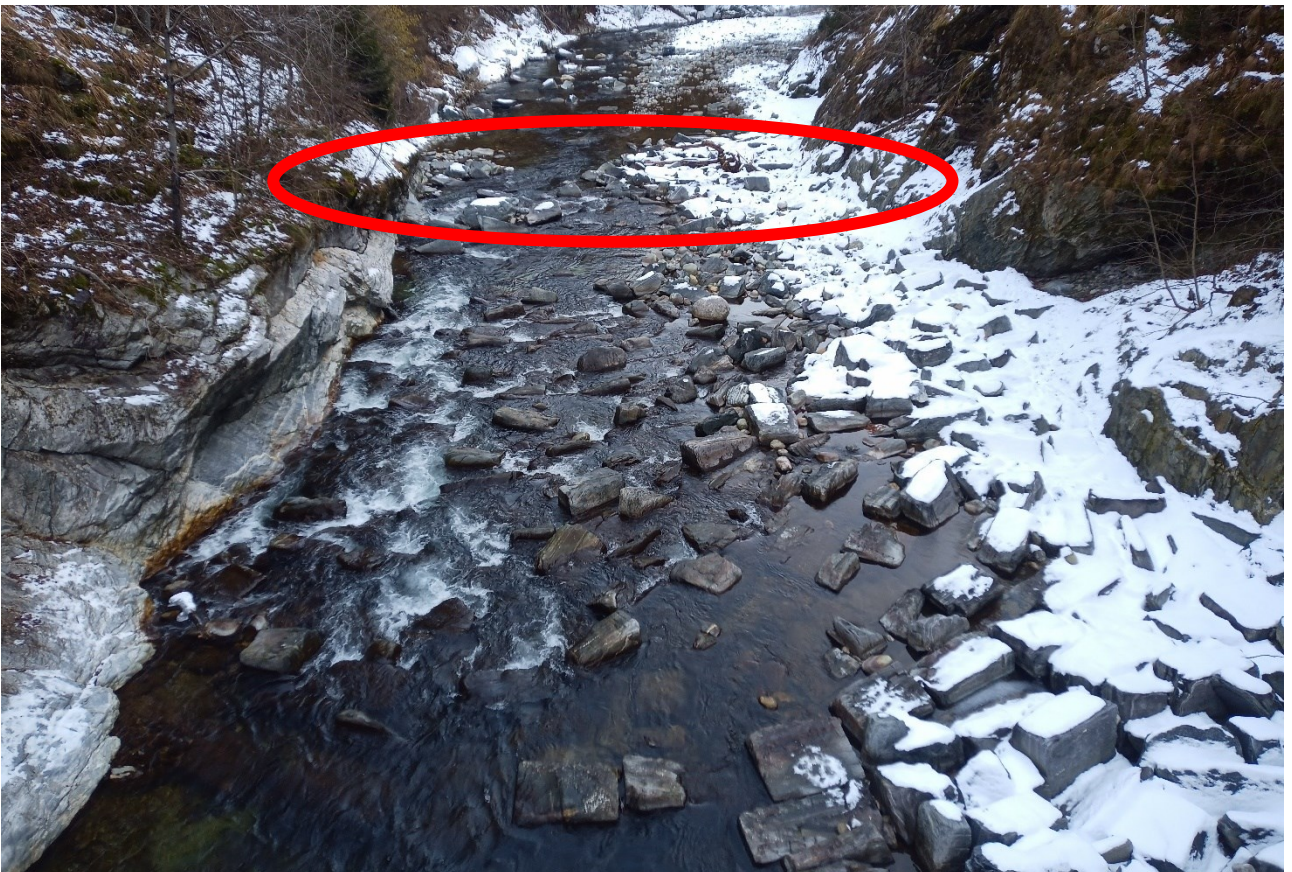
Figura 4-2: la rampa dopo il ripristino; si può notare come il dislivello sia scomparso

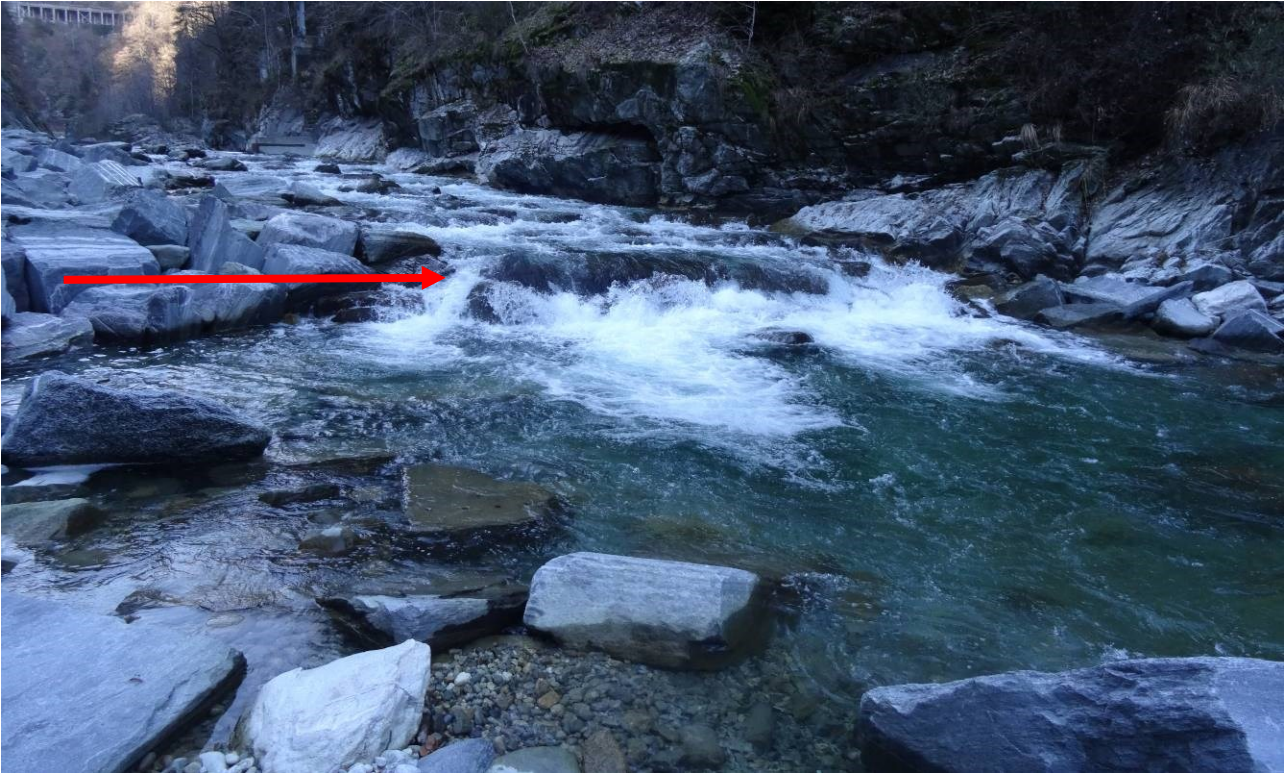
Figura 4-3: la rampa dopo il cedimento (freccia rossa indica il punto di cedimento)

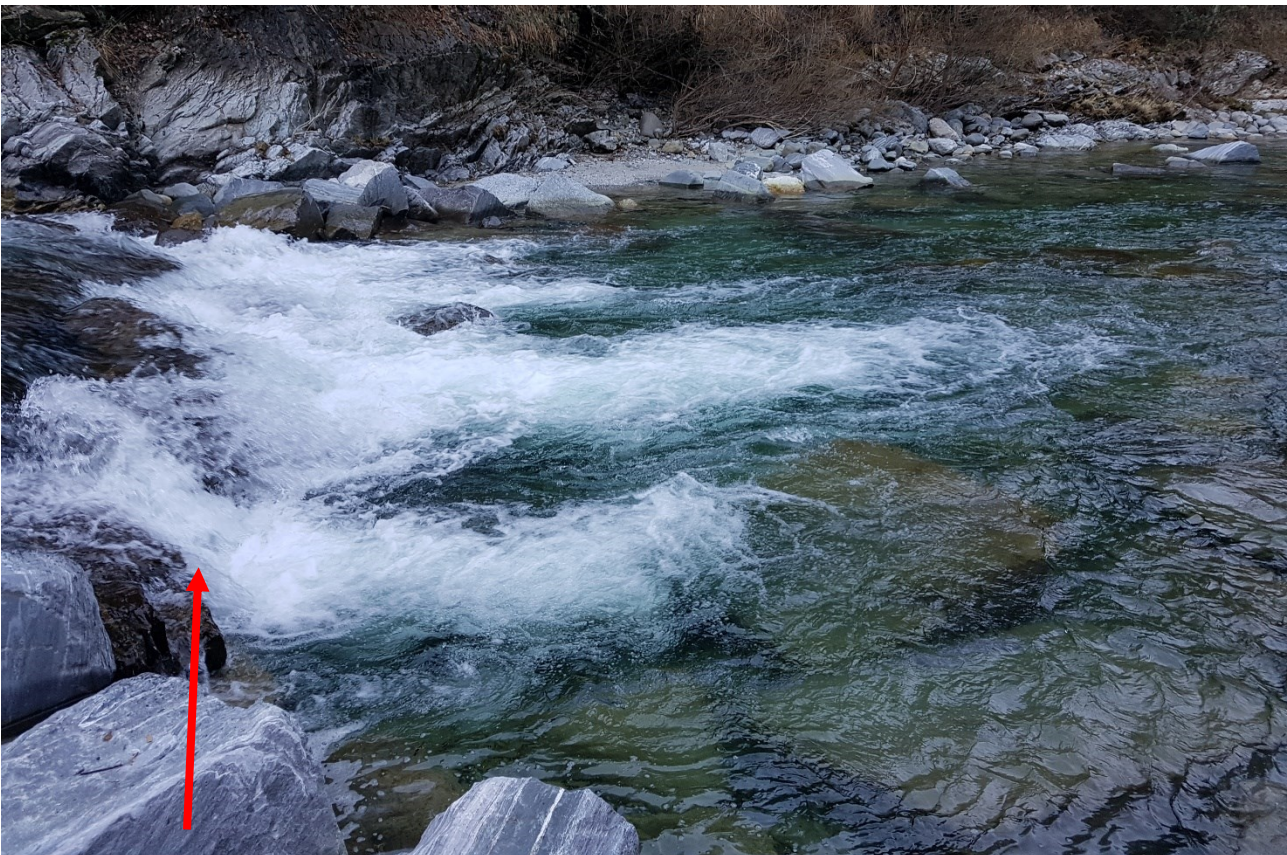
Figura 4-4: la rampa dopo il cedimento (freccia rossa indica il punto di cedimento)

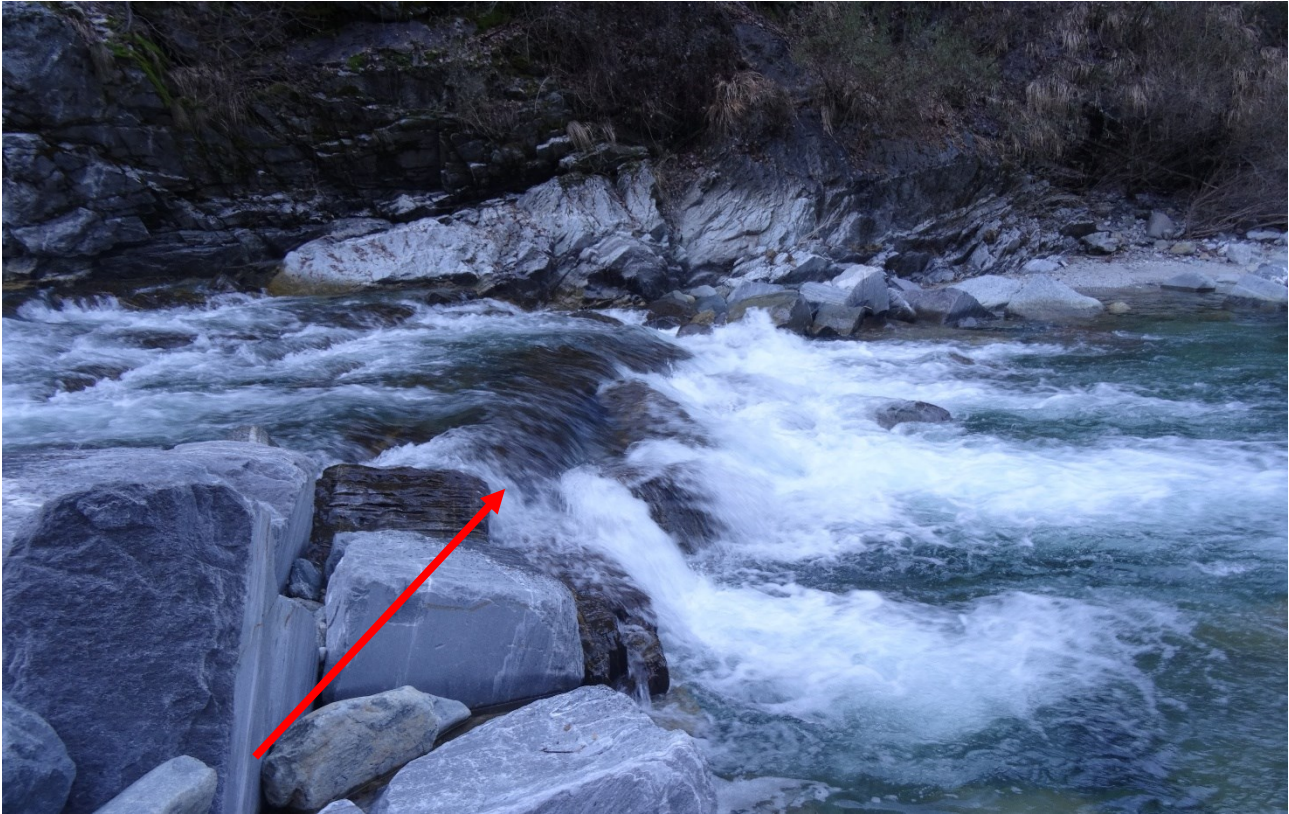
Figura 4-5: la rampa dopo il cedimento (freccia rossa indica il punto di cedimento)

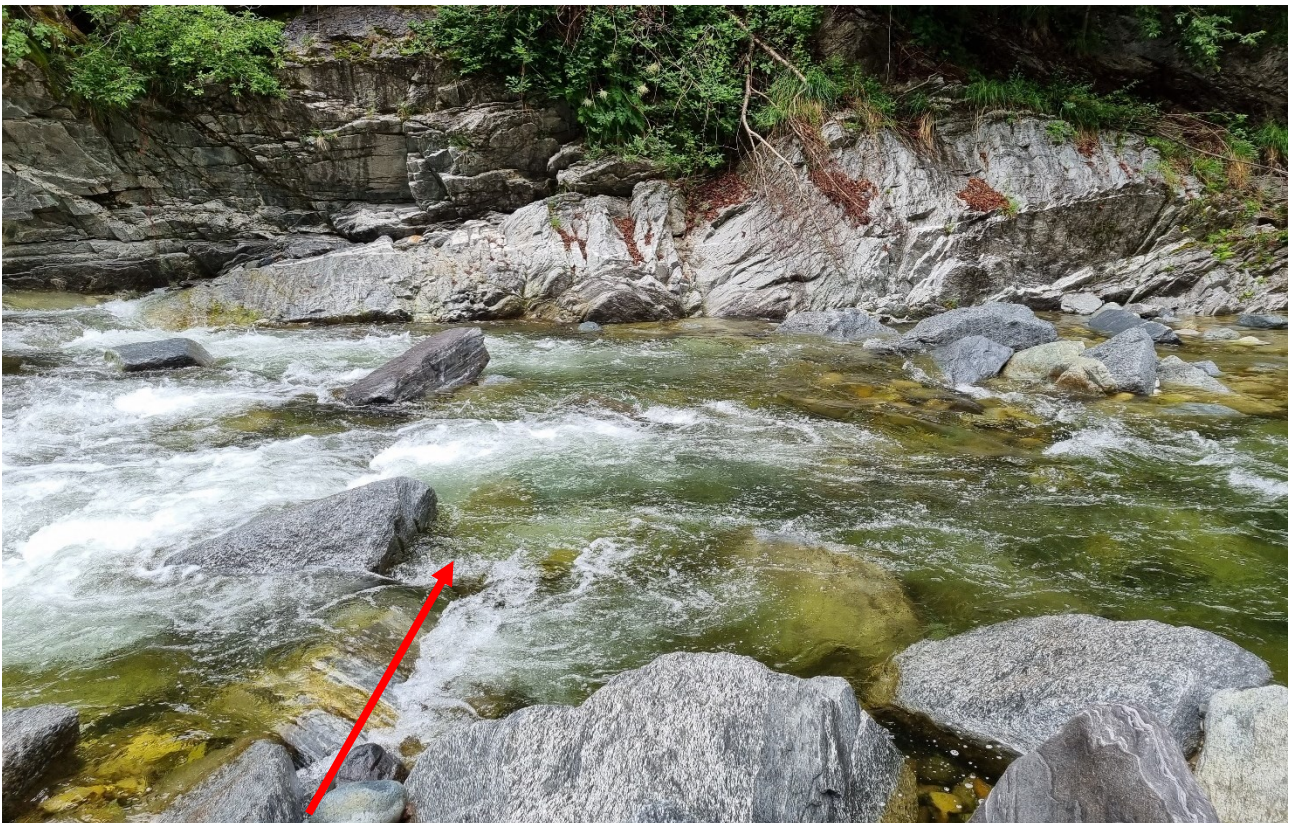
Figura 4-6: la rampa dopo il ripristino; si può notare come il dislivello sia scomparso (freccia rossa indica il punto di cedimento ripristinato)

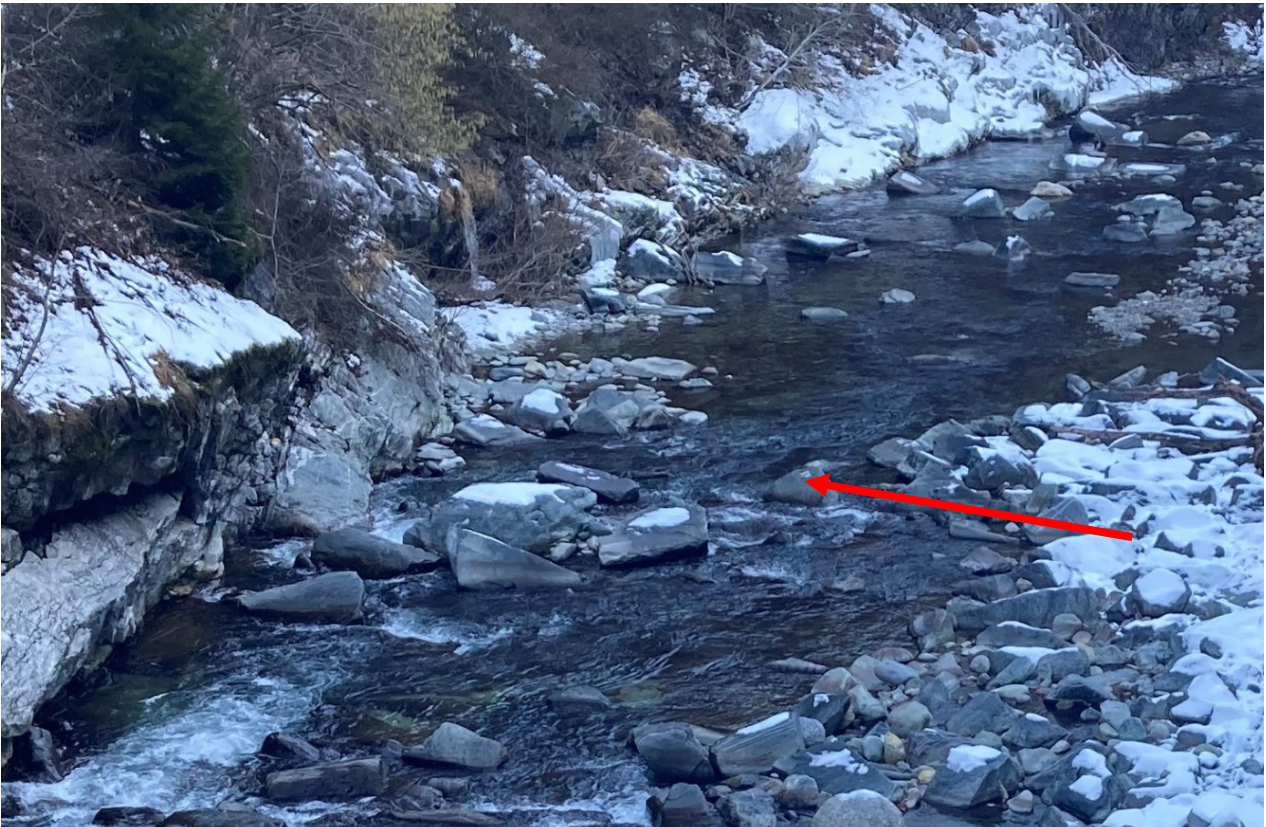
Figura 4-7: la rampa dopo il ripristino; si può notare come il dislivello sia scomparso (freccia rossa indica il punto di cedimento ripristinato)

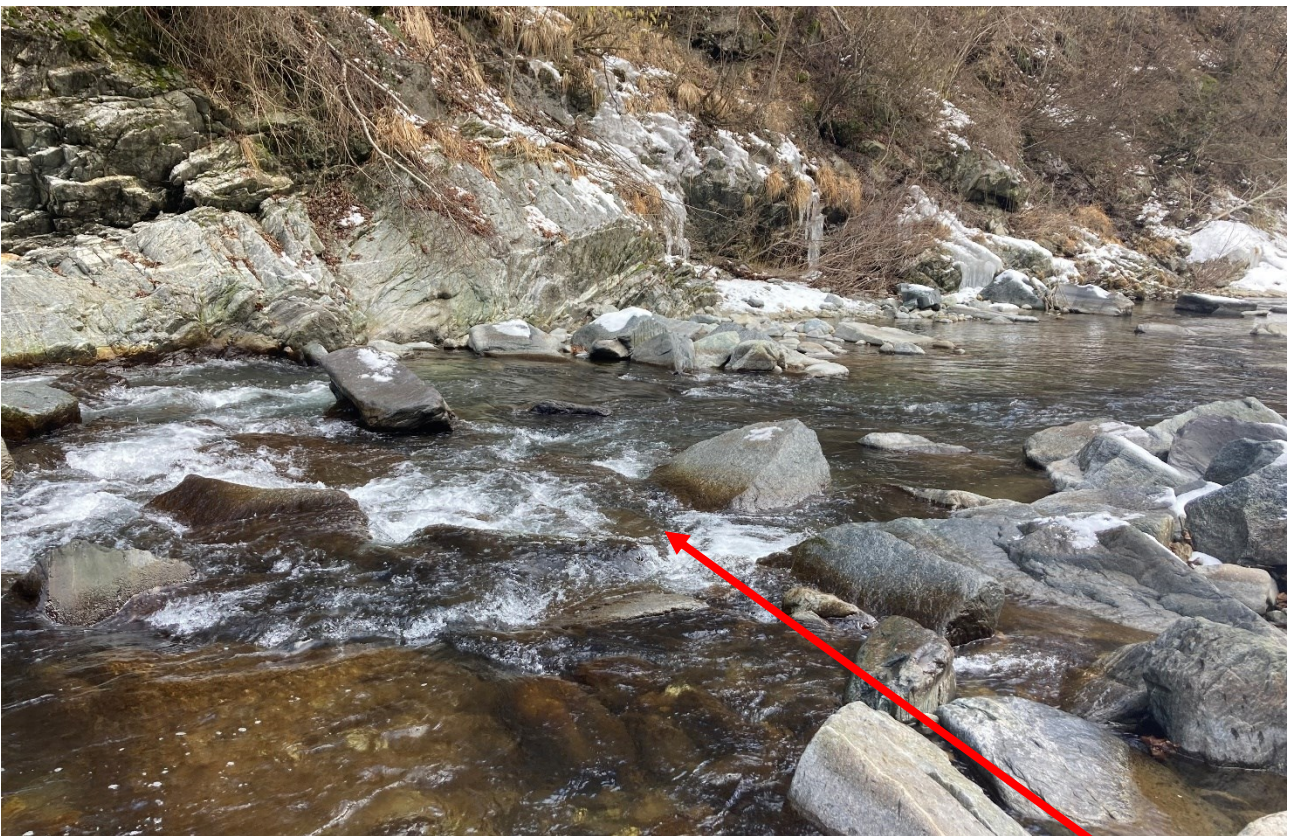
Figura 4-8: la rampa dopo il ripristino; si può notare come il dislivello sia scomparso (freccia rossa indica il punto di cedimento ripristinato)

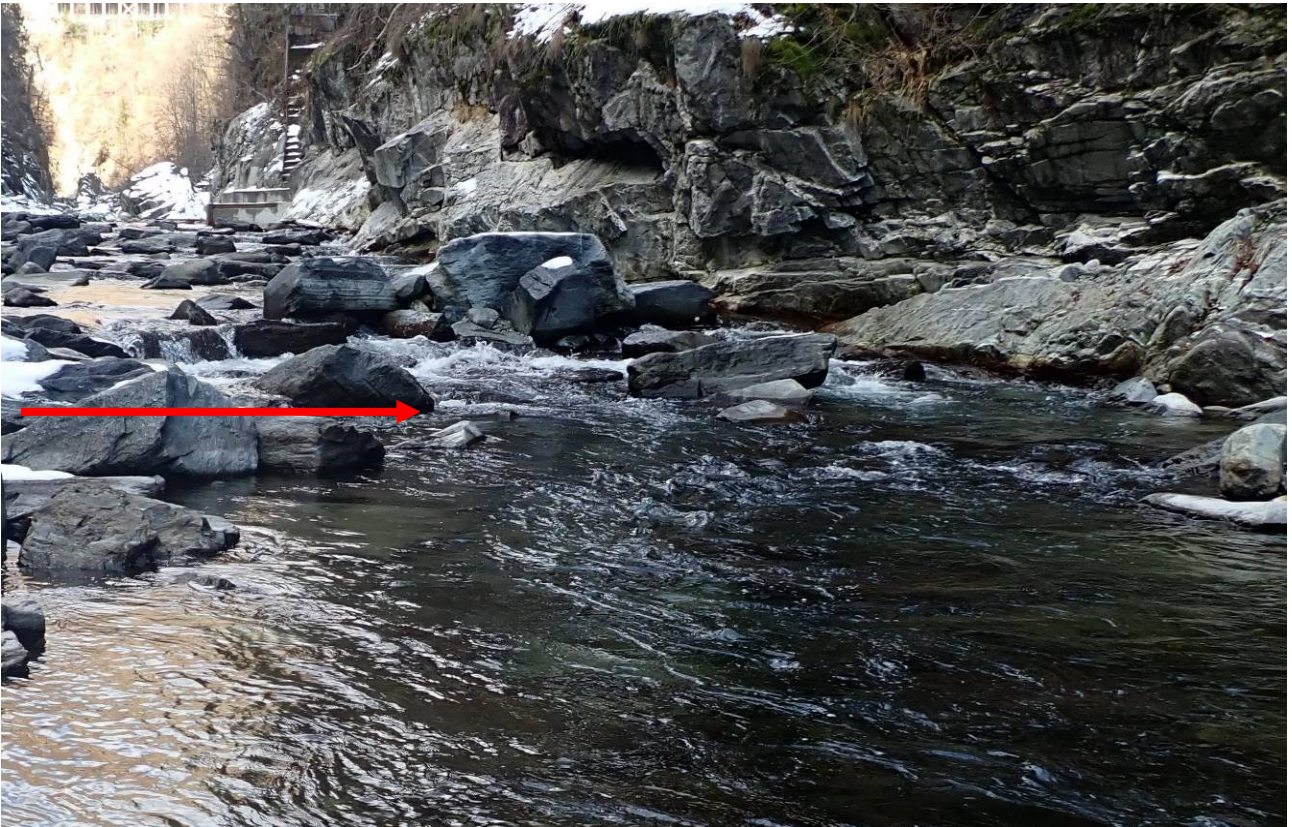
Figura 4-9: la rampa dopo il ripristino; si può notare come il dislivello sia scomparso (freccia rossa indica il punto di cedimento ripristinato)

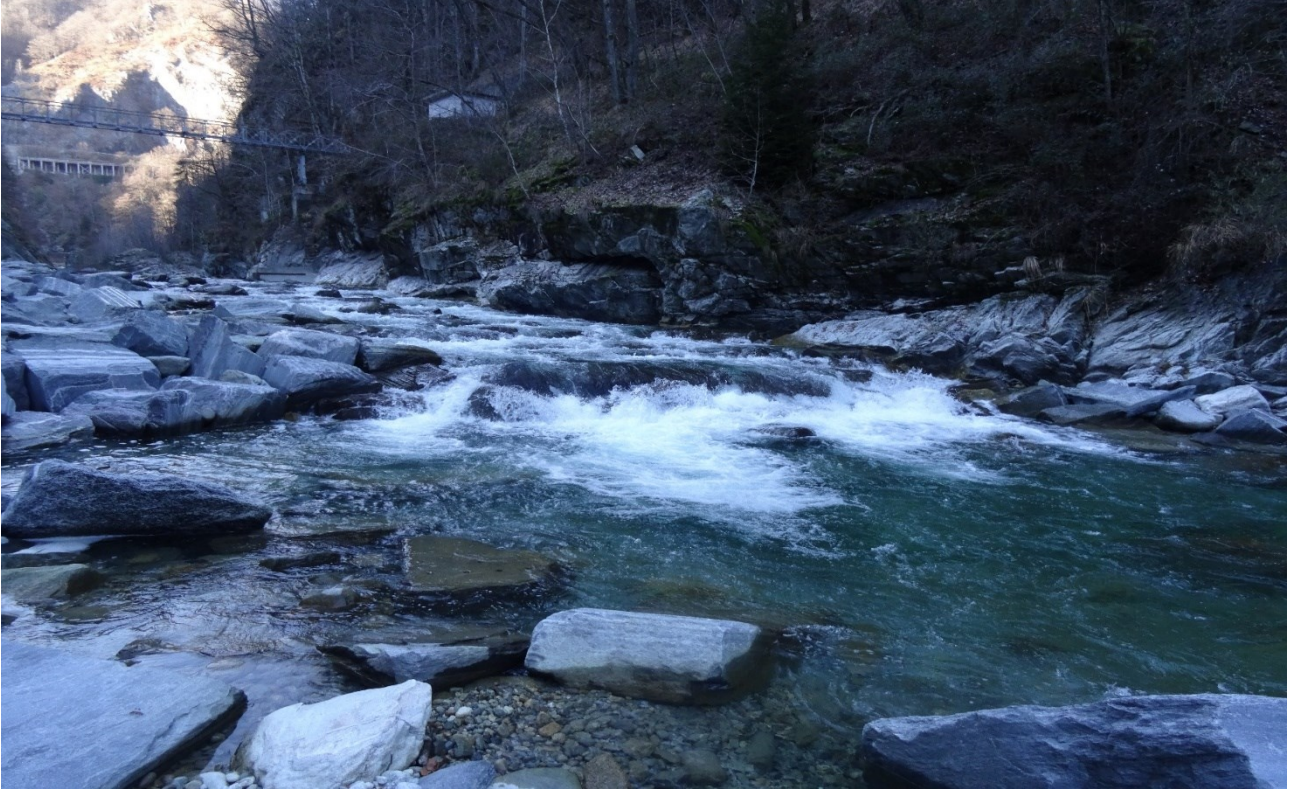
Figura 5-1: dicembre 2018 – punto di cedimento nella tratta terminale (a valle)

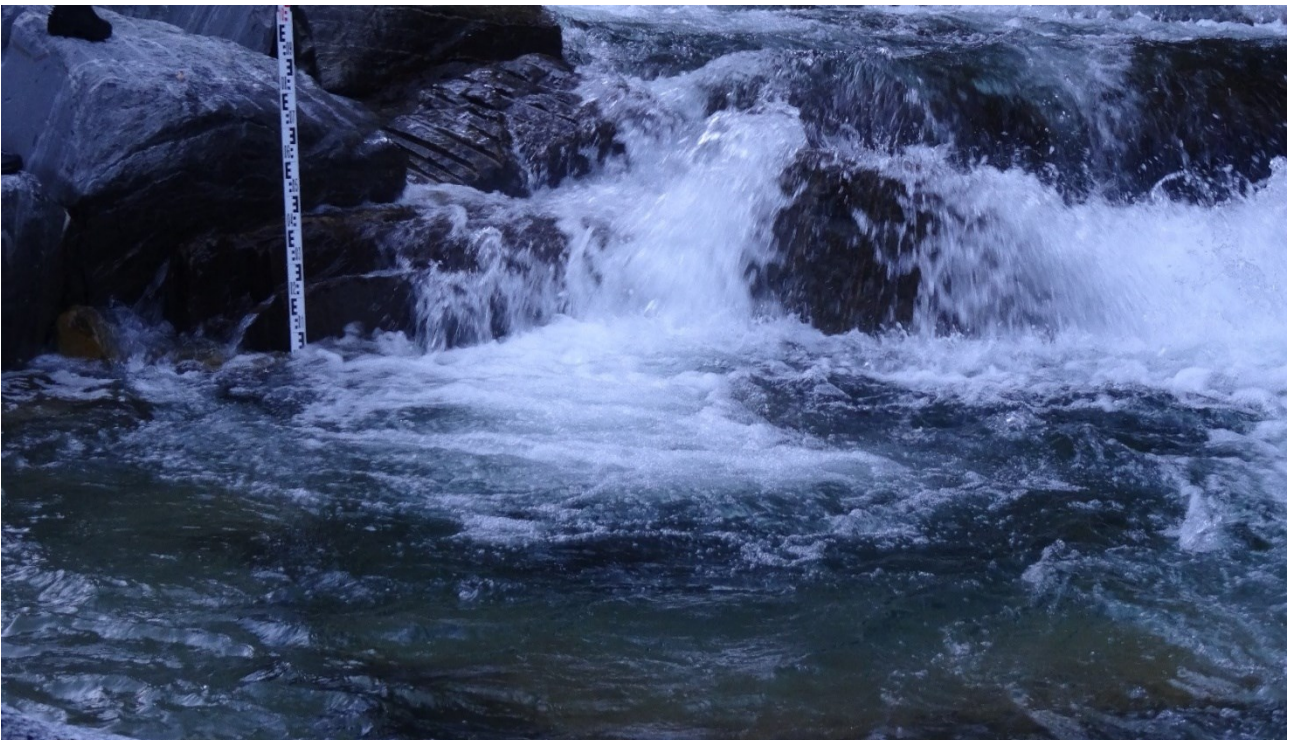
Figura 5-2: dicembre 2018 – punto di cedimento nella tratta terminale (ca. 1 m di dislivello)

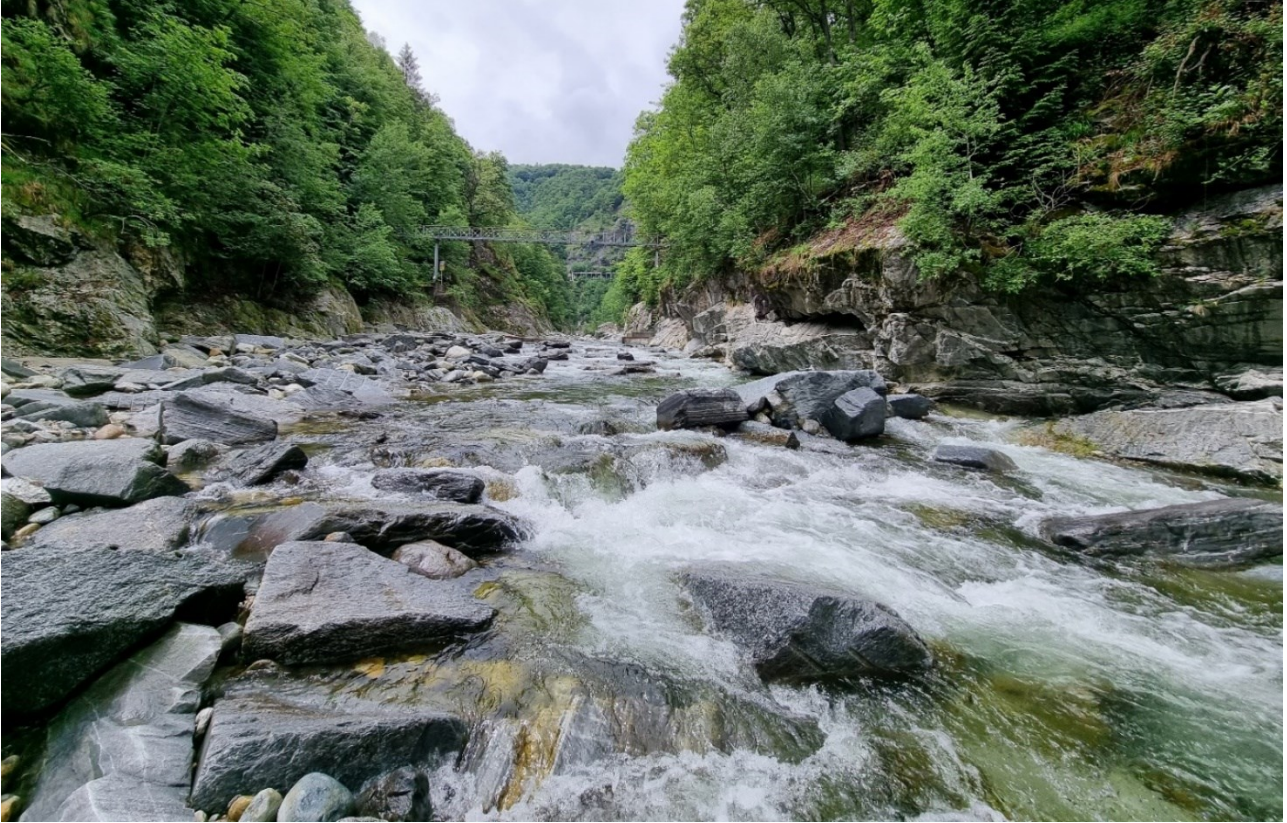
Figura 5-11: Maggio 2022 – tratto terminale della rampa (tratto interessato dal cedimento)

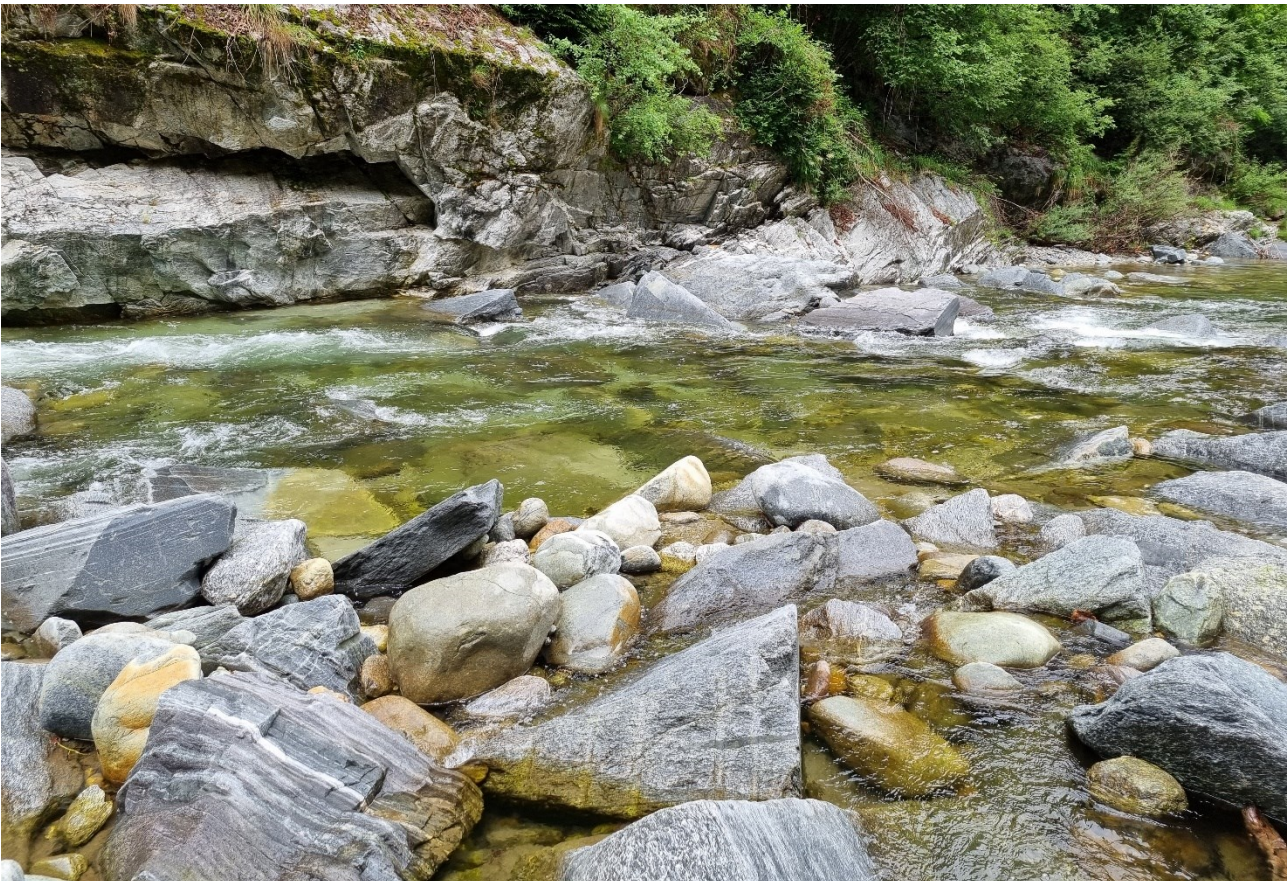
Figura 5-12: Maggio 2022 – tratto terminale della rampa (tratto interessato dal cedimento)
