Un nouveau mode d'entretien des eaux

Infobox : commune de Köniz (BE)

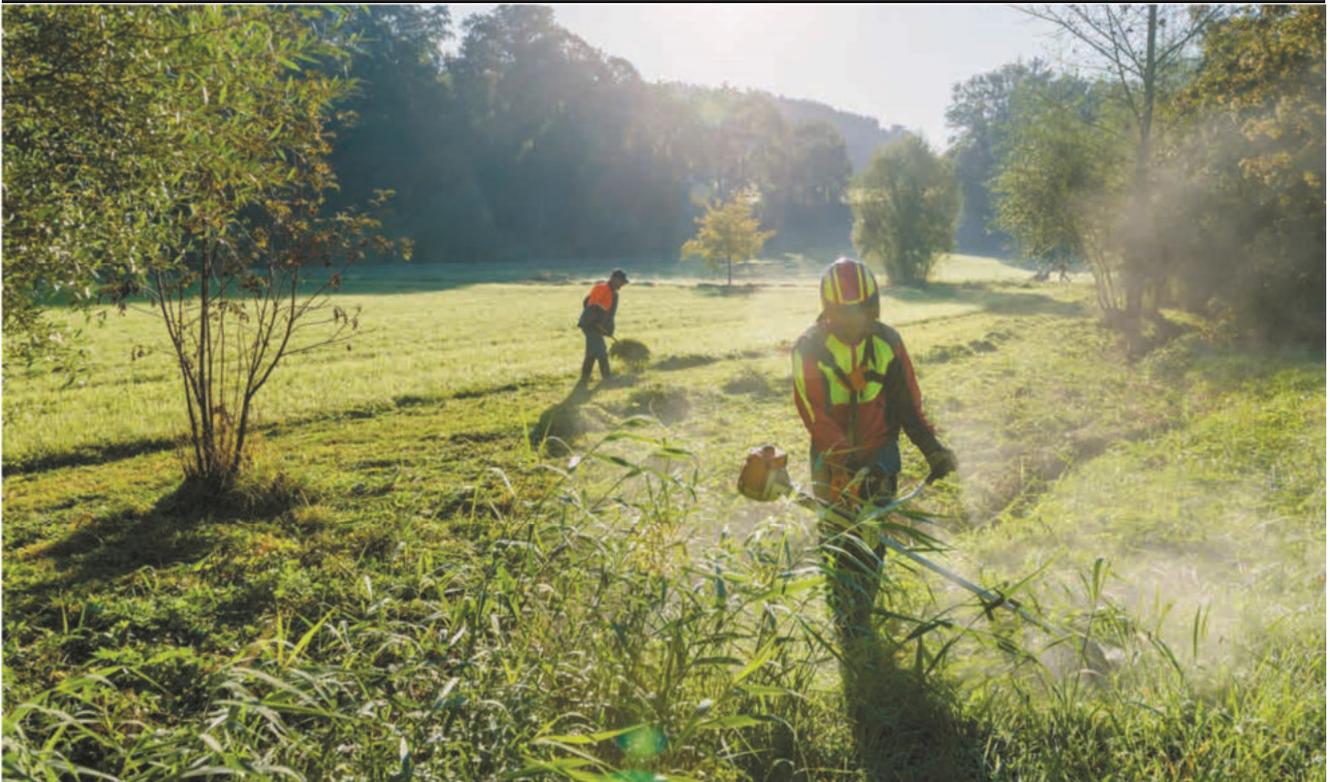
Le mode d'entretien instauré à Köniz contribue à ce que les agriculteurs manifestent davantage de compréhension et d'intérêt à l'égard des projets écologiques près des cours d'eau.
