# Nuovi approcci nella manutenzione dei corsi d'acqua

*I ruscelli rivitalizzati devono essere il più possibile prossimi allo stato naturale. A tale scopo, in determinate situazioni, devono essere sottoposti a manutenzione, in particolare nell'ottica della protezione contro le piene. Il Comune di Köniz si prende cura dei propri corsi d'acqua con l'aiuto degli agricoltori locali i quali, grazie a questi lavori, trovano un'interessante fonte di reddito supplementare.*

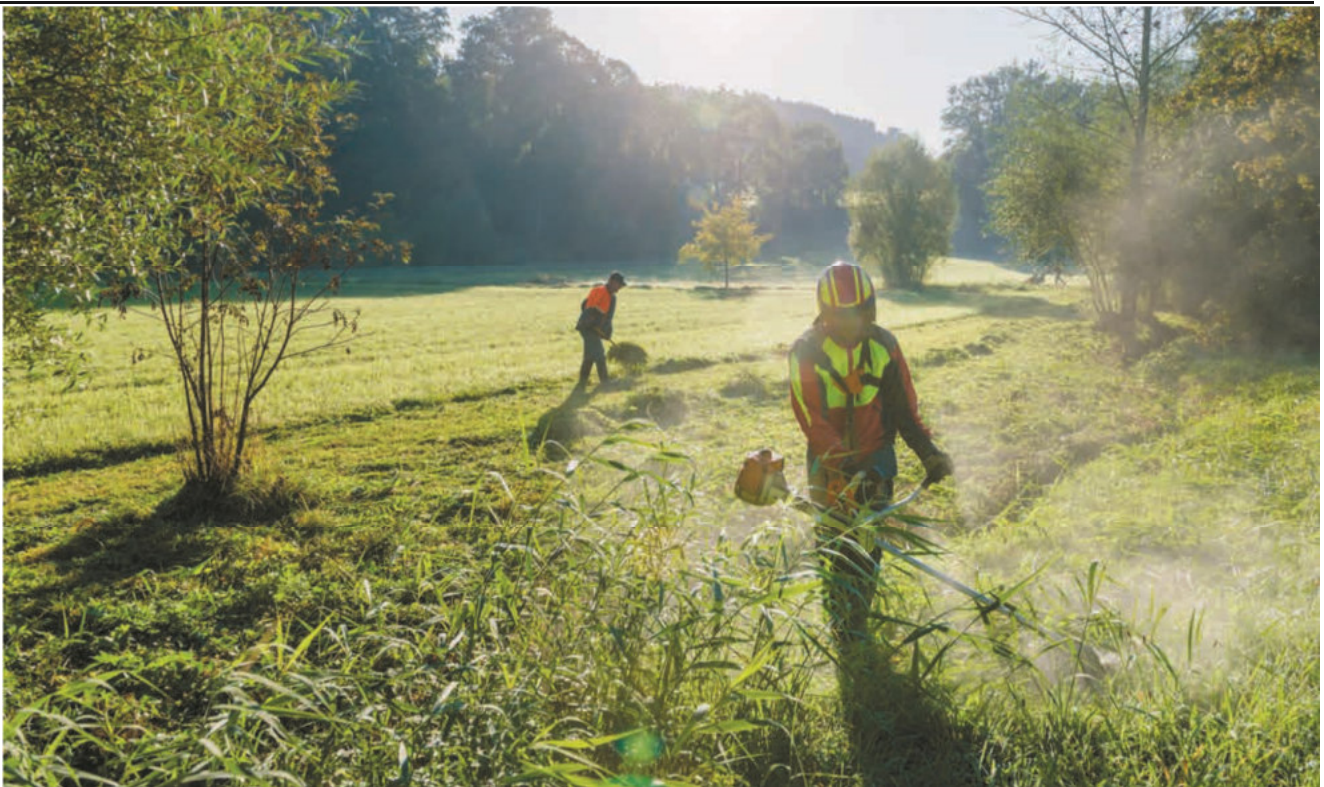
L'approccio adottato a Köniz ha contribuito a far sì che gli agricoltori dimostrassero più interesse e comprensione per i progetti ecologici nei corsi d'acqua.

Siccome la pendenza del ruscello rivitalizzato è minima, la corrente non riesce a trascinare con sé foglie e altro materiale organico, il quale, soprattutto negli anni meno piovosi, tende ad accumularsi. Regolarmente, perciò, il Grafenriedbach viene ripulito sia a mano sia con l'aiuto di macchinari agricoli. Vengono inoltre falciati i prati, i quali, lungo il ruscello, danno vita a una fascia cuscinetto coltivata esclusivamente in modo estensivo. Infine, a seconda ex novo nel corso della rivitalizzazione. Tra di essi vi sono il biancospino, il ligustro, il sorbo selvatico e l'ontano nero, come pure diversi tipi di salice. Per questi ultimi Rolf Fuchs ha un occhio di riguardo: un parassita, il rodilegno rosso, può infatti danneggiare i loro fusti al punto tale che rischiano di spezzarsi e, nel peggiore dei casi, di schiantarsi nei giardini delle case adiacenti.
