RÉTABLISSEMENT DE LA MIGRATION DU POISSON

Planification stratégique – Assainissement du seuil de Moulin Grillon
Rétablissement de la montaison en rive gauche

Rivière de contournement Evaluation des effets (contrôle d'efficacité)

Rapport d'évaluation des effets

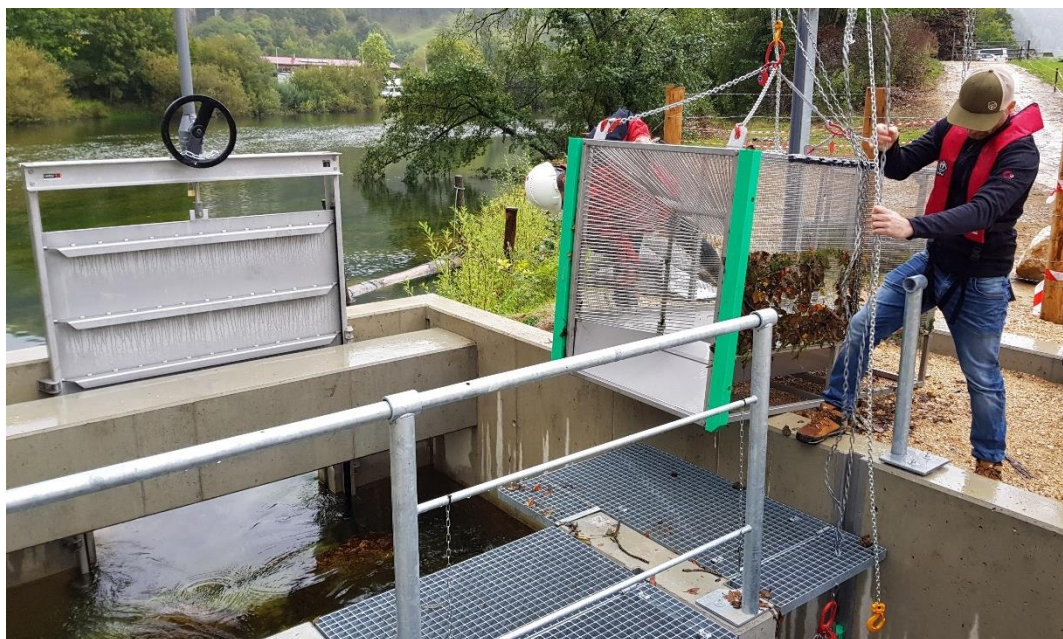
Figure 2 Manipulation de la nasse par la Société des pêcheurs à la ligne du Doubs. Source, Aquarius, 2019.

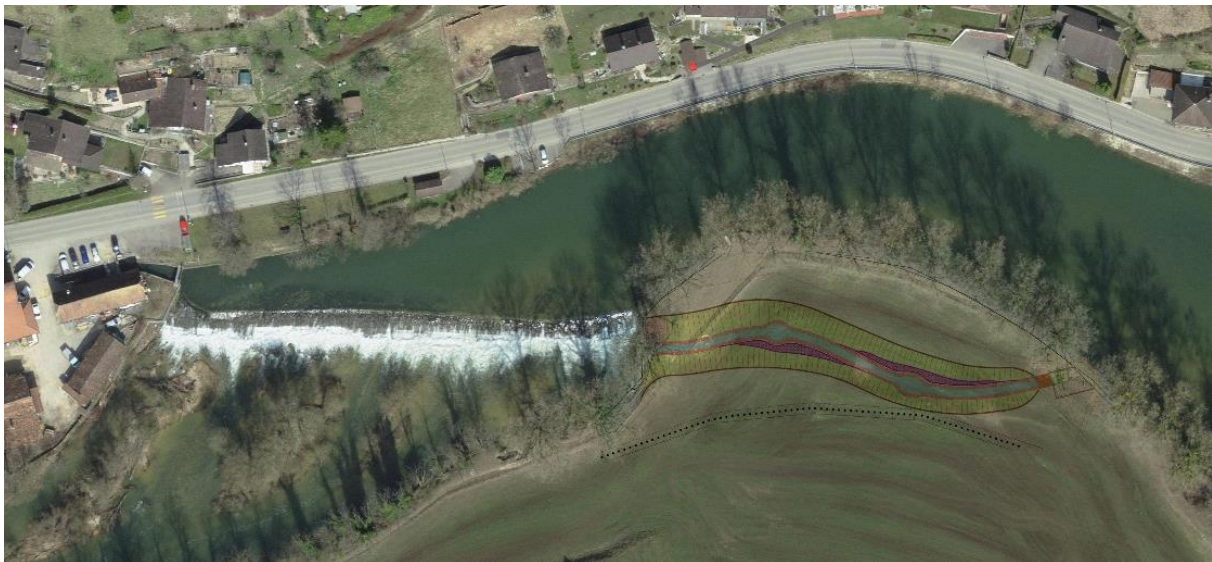
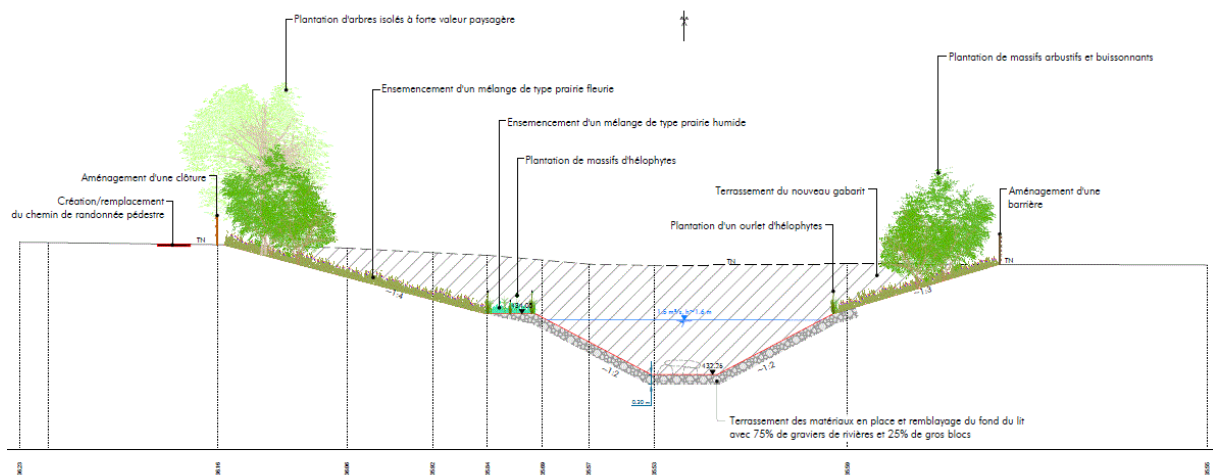
Figure 3 Situation de la rivière de contournement et profil en travers type. Adaptés d'après SITJura et Biotec 2019.

- L'ouvrage de prise d'eau d'une dizaine de mètres de longueur. Cet ouvrage qui contrôle les débits entrant dans le dispositif comprend une passerelle donnant accès à la rive du Doubs et l'espace de détente communal ainsi que le dispositif de piégeage (nasse).
- Le reste de l'ouvrage correspondant à la passe à poissons rustique, caractérisé par un lit à macrorugosités et des berges naturelles.

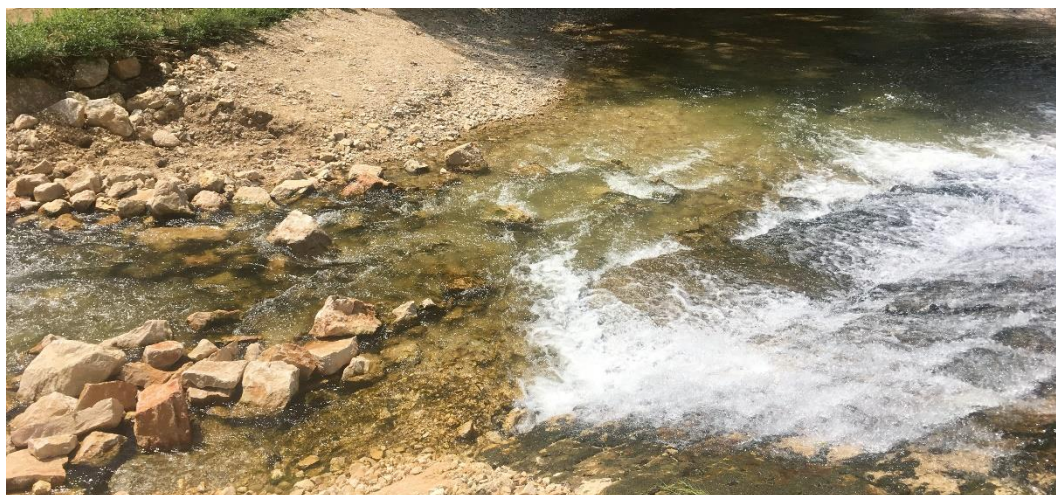
Figure 5 Zone de confluence (entrée aval). Source : Biotec 2019.

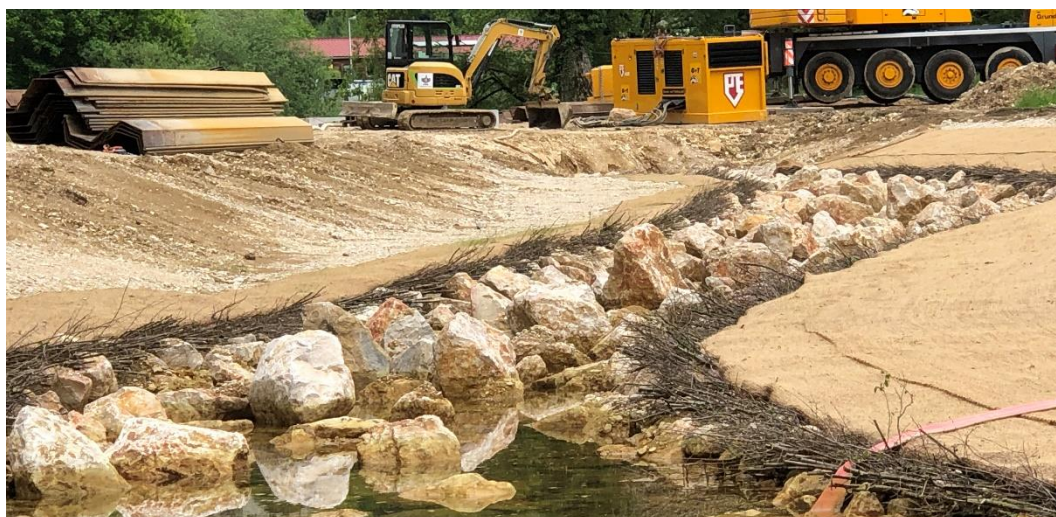
Figure 6 Détail des macrorugosités avant la mise en eau du dispositif. Source, Aquarius, 2019.

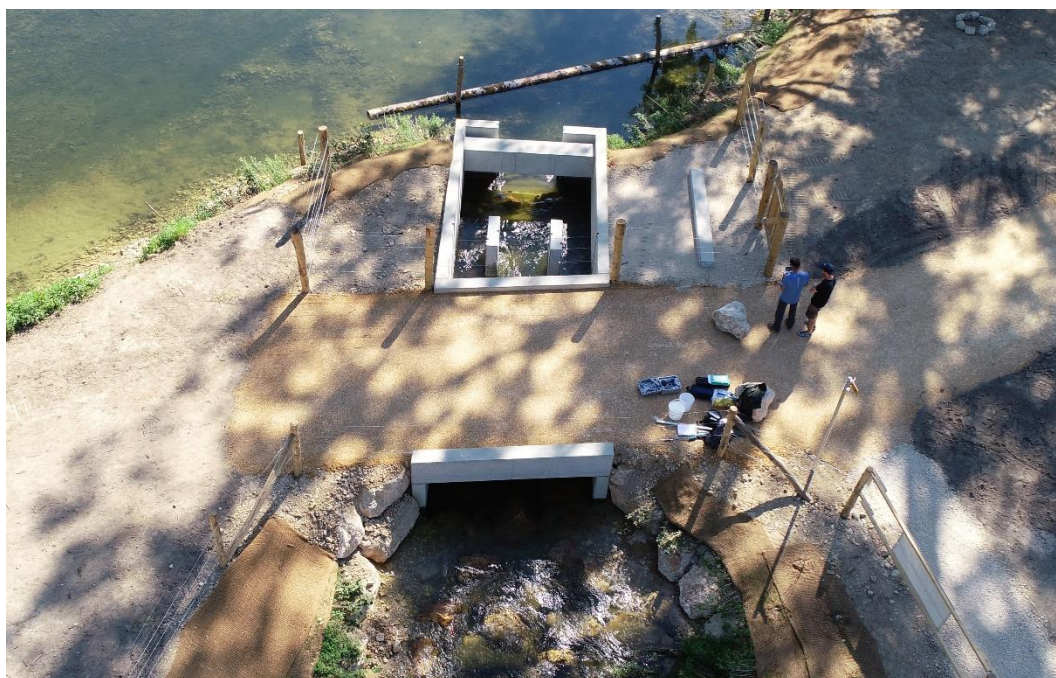
Figure 7 Secteur de prise d'eau du dispositif de montaison. Source : Aquarius, 2019.

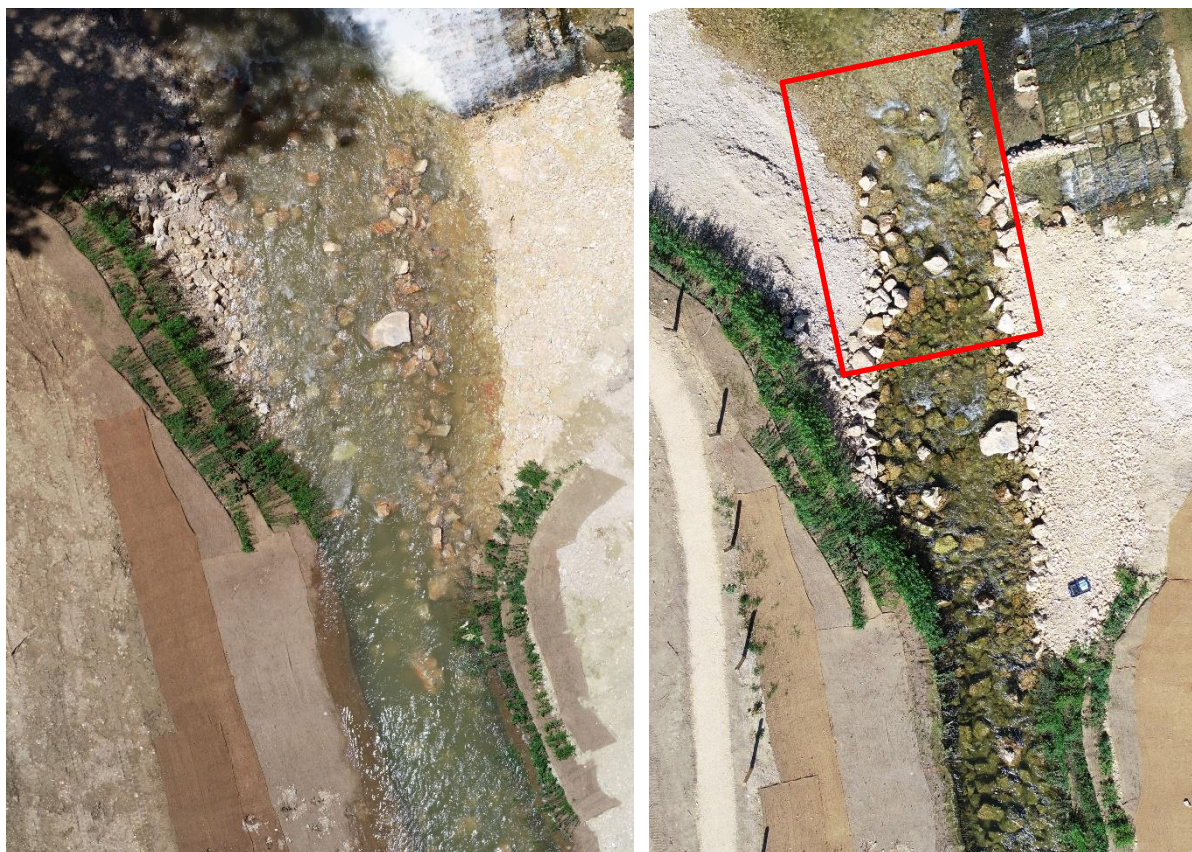
- > Le comportement hydraulique de cette partie du dispositif dépend fortement du débit et des niveaux du Doubs qui l'influencent directement.
- > Des mouvements de graviers influençant la morphologie du lit et l'hydraulique sur ce secteur ont été observés. Un équilibre doit encore se mettre en place, notamment après des hautes eaux et crues.
- > La morphologie de la zone est également influencée par les activités de loisirs. En effet, des personnes déplacent des pierres dans le lit de l'aménagement, modifiant parfois localement les conditions d'écoulement.

Figure 8 Vue par drone de la zone de confluence. A gauche le 18.06.2019 avec un débit du Doubs de 28 m³/s et à droite le 05.07.2019 avec un débit de 8 m³/s. La zone sensible où l'on observe des dépôts de graviers est marquée en rouge sur la photo de droite. Source : Aquarius, 2019.

Concernant la zone de confluence, il est important de surveiller et d'observer la tendance de la dynamique du transport sédimentaire, de même que l'influence des activités de loisir. Si une dégradation est observée, des mesures correctrices devront être mises en œuvre.

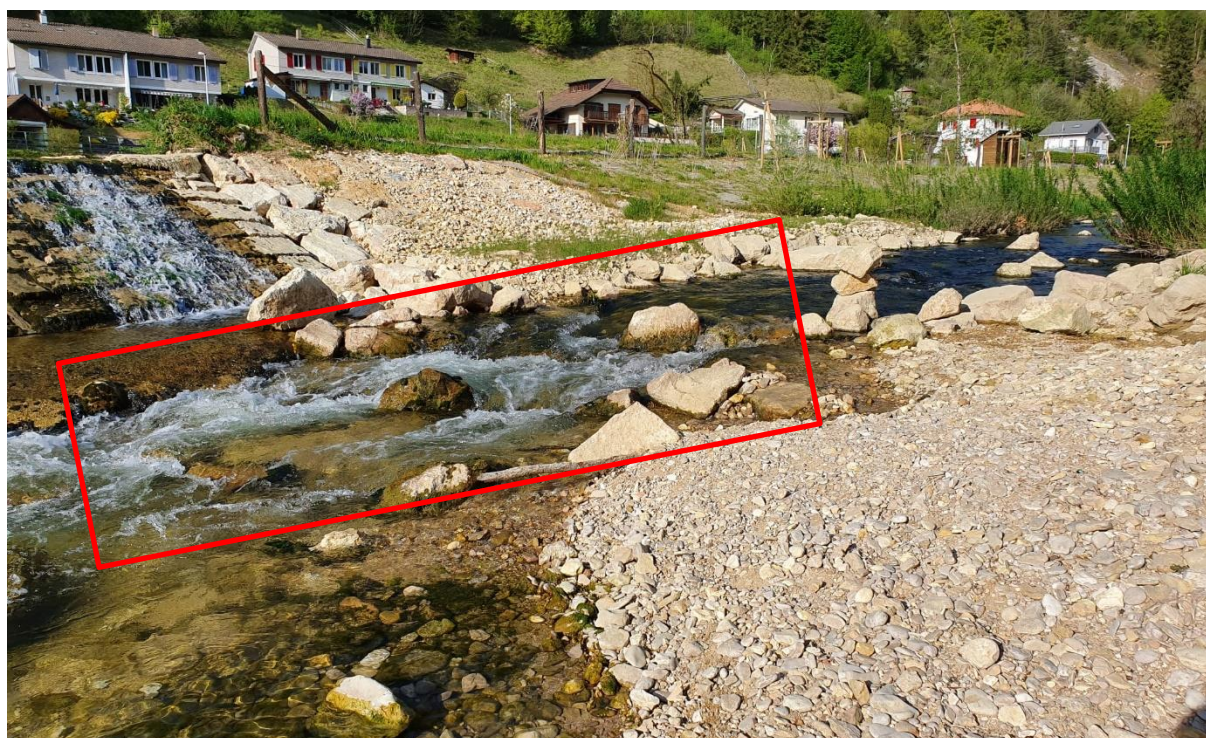
Figure 9 Zone de confluence en été 2020. En rouge zone sensible en période d'étiage. Source : Valentin Iseli 2020.

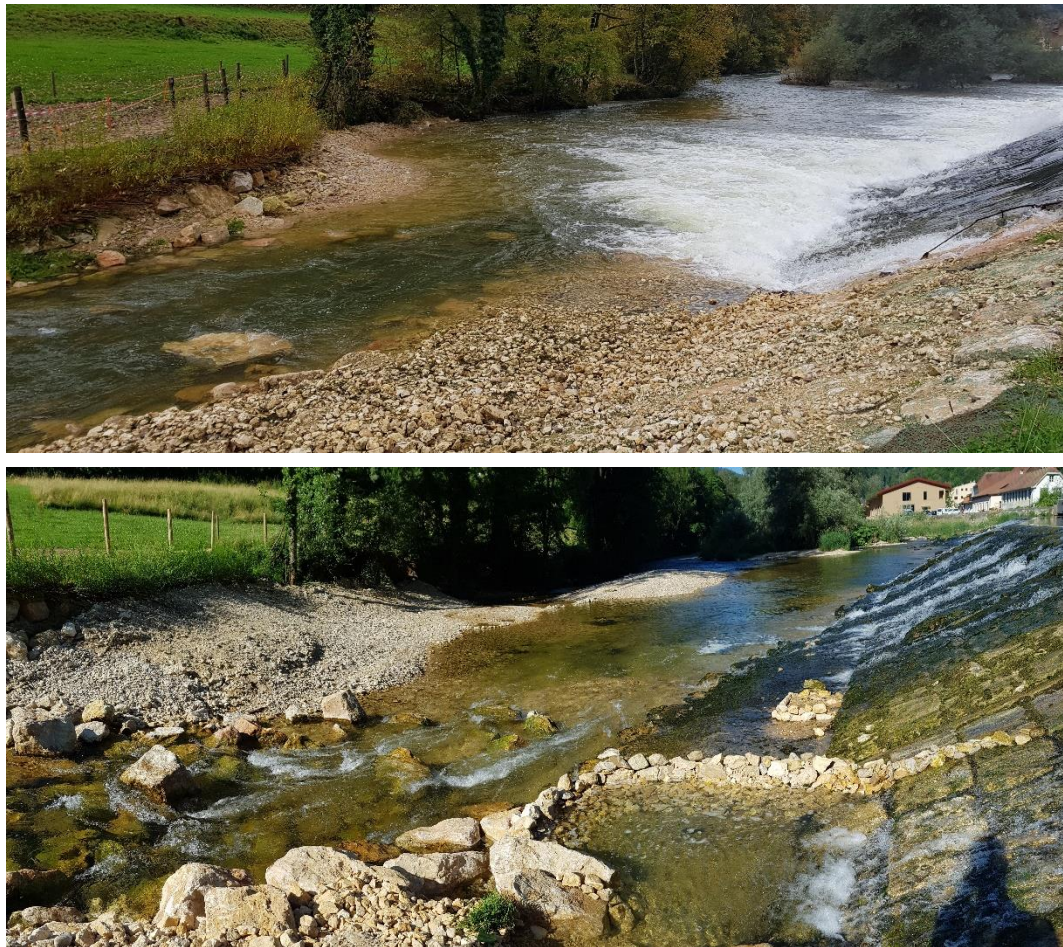
Figure 10 Zone de confluence, en haut le 25.10.2019 avec un débit du Doubs de 63 m³/s et le 05.07.2019 en bas avec un débit de 8 m³/s. Source : Aquarius, 2019.

Paramètre	Appréciation
Pente longitudinale	Non mesurée car largement influencée par le niveau du Doubs à l'aval du seuil ainsi que par les variations morphologiques liées à la dynamique sédimentaire ainsi que par les activités de loisirs. La continuité longitudinale est garantie.
Hauteurs d'eau selon débits	Les hauteurs d'eau mesurées le 25.06.2019 par avec un débit du Doubs de 14 m ³ /s montrent très ponctuellement sur le secteur de confluence des hauteurs d'eau inférieures à 40 cm, mais toujours égales ou supérieures à 30 cm. Moyen lors de débits faibles.
Vitesse maximale en un point	Les vitesses mesurées le 25.06.2019 par avec un débit du Doubs de 14 m ³ /s étaient au maximum très localement comprises entre 1.0 et 1.4 m/s sur le secteur de confluence. Moyen lors de débits faibles.
Vitesse maximale sur plusieurs mètres	Les vitesses moyennes mesurées le 25.06.2019 avec un débit du Doubs à 14 m ³ /s étaient comprises en surface entre 0.5 et 0.8 m/s et à 10 cm sur le fond entre 0.2 et 0.6 m/s. Bon.

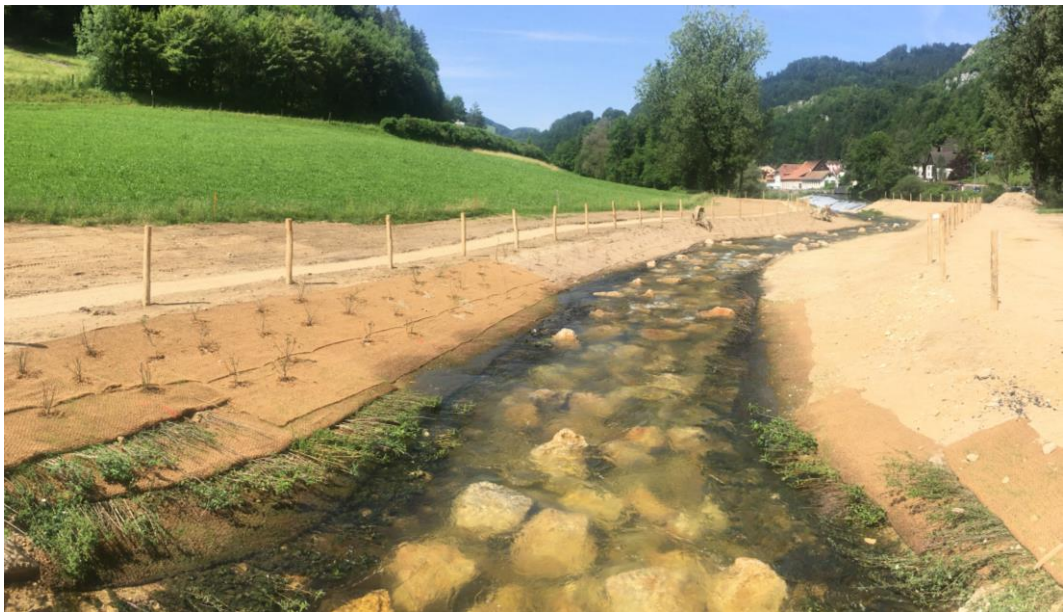
Figure 11 Rivière de contournement lors de sa mise en eau en juin 2019 avec un débit du Doubs aux alentours de $14 \text{ m}^3/\text{s}$. La macrorugosité est bien visible. Source : Biotec, 2019.

Paramètre	Appréciation
Pente longitudinale	La pente longitudinale de la rivière de contournement est comprise entre 1.4 et 1.5%. Elle est entrecoupée par deux zones plus calmes. Seule celle située à l'aval a une pente clairement plus faible. Très bon.
Hauteurs d'eau selon débits	Les hauteurs d'eau mesurées le 25.06.2019 avec un débit du Doubs de 14 m ³ /s montrent sur les secteurs les moins profondes des hauteurs d'eau comprises entre 40 et 80 cm. Bon.
Vitesse maximale en un point	Les vitesses mesurées le 25.06.2019 avec un débit du Doubs de 14 m ³ /s étaient au maximum très localement comprises en surface entre 0.6 et 1.2 m/s et à 10 cm sur le fond entre 0.2 et 0.6 m/s. Bon.
Vitesse maximale sur plusieurs mètres	Les vitesses moyennes mesurées le 25.06.2019 avec un débit du Doubs de 14 m ³ /s étaient comprises en surface entre 0.5 et 0.8 m/s et à 10 cm sur le fond entre 0.2 et 0.6 m/s. Très bon.

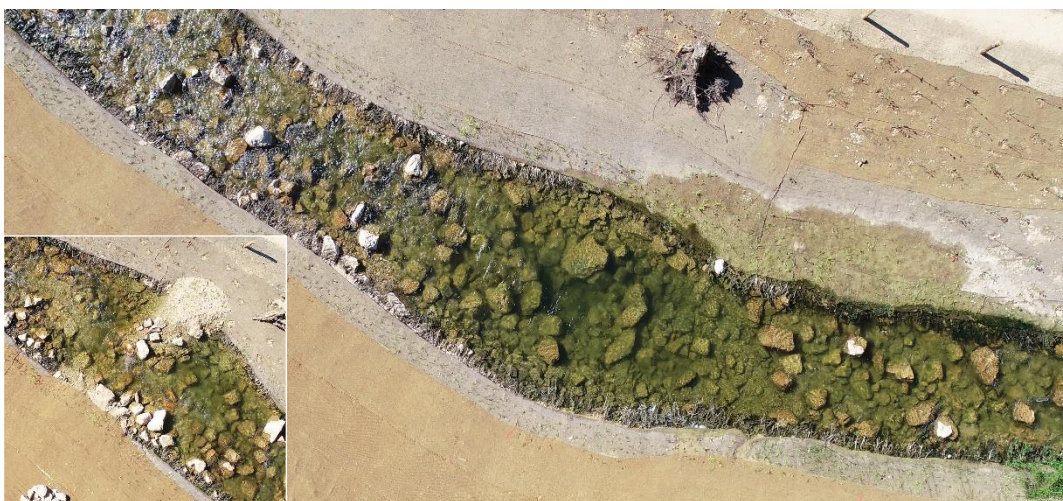
- > Afin de conserver une pente longitudinale la plus faible possible, le nombre de zones de repos avec d'importantes surprofondeurs a été réduit de 3 à 2. L'une d'elle a été complétée par un épi afin de réduire les conditions d'écoulements de la partie supérieure de la rivière de contournement.
- > La rugosité du dispositif était prévue avec des éléments régulièrement disposés. Pour des raisons constructives et paysagères, cette disposition a été remplacée par une macrorugosité aménagée de manière plus naturelle à l'aide de blocs et de pierres et complétée par des alluvions du Doubs afin de garantir la continuité sur le fond du lit.

Figure 12 Vue par drone de la zone de repos. En médaillon, la zone de repos amont a été complétée par un épi afin de réduire les vitesses sur la partie supérieure de la rivière de contournement. Source : Aquarius, 2019.

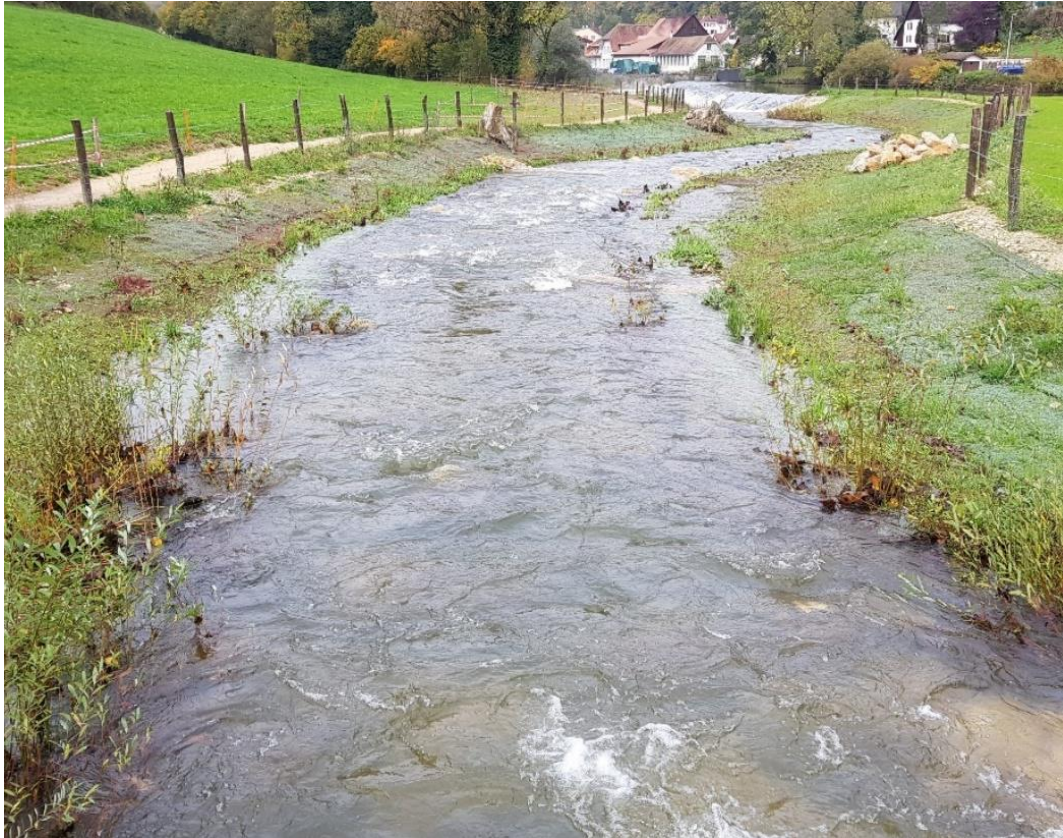
Figure 13 Rivière de contournement le 25.10.2019 avec un débit du Doubs de 63 m³/s. Source : Aquarius, 2019.

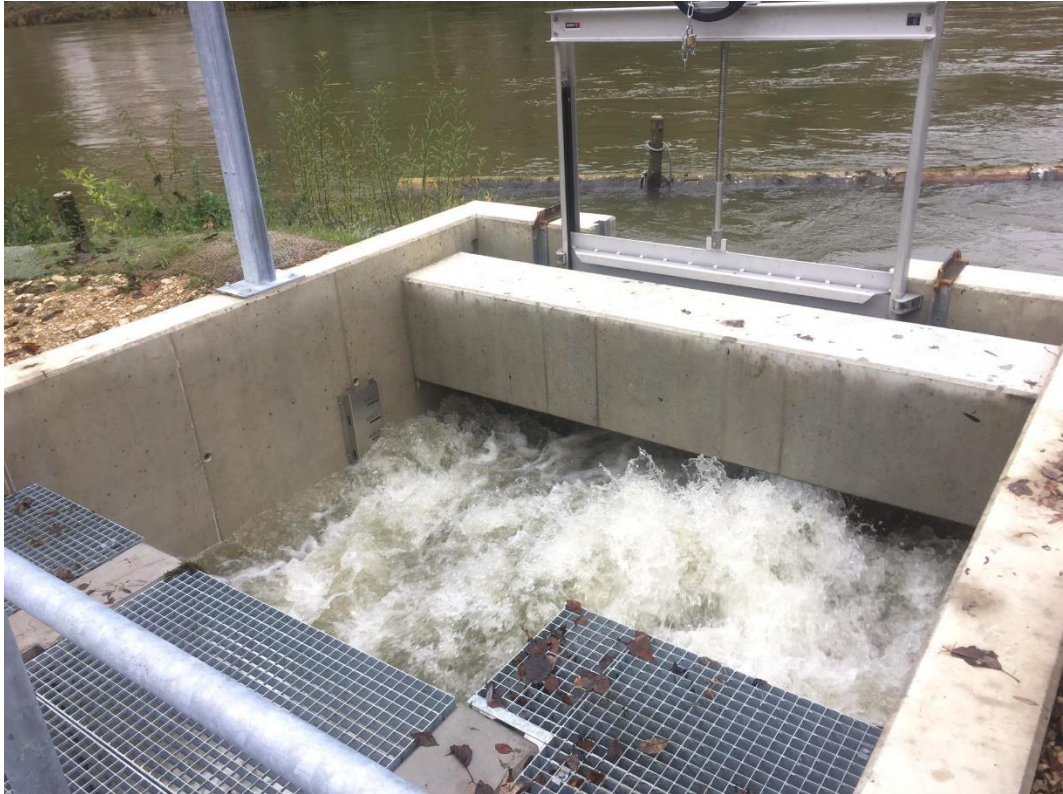
Il s'est avéré lors des essais de mise en eau que ce système était trop fragile et il a dû être remplacé par une vanne tablier conventionnelle. Bien que très fonctionnel et plus robuste, ce système a le désavantage d'augmenter rapidement les vitesses et turbulences dans le secteur de prise d'eau.

Figure 14 Prise d'eau du dispositif de montaison le 25.10.2019 avec un débit du Doubs de $63 \text{ m}^3/\text{s}$. Source : Valentin Iseli, 2019.

- > Que le débit de fonctionnement est légèrement plus réduit que prévu lors de faibles débits (700 l/s au lieu de 1'000 l/s). Les conditions hydrauliques demeurent toutefois favorables.
- > Que le débit de fonctionnement augmente rapidement avec l'élévation du niveau du Doubs à l'amont du dispositif si la vanne n'est pas abaissée. Dans ce cas, des vitesses au droit de la prise d'eau sont très ponctuellement supérieures à 1.5 m/s et des turbulences importantes ont été observées (25.10.2019).

Paramètre	Appréciation
Débit de fonctionnement	Le débit de fonctionnement ne peut pas être augmenté lors de faibles débits mais les mesures effectuées montrent que les conditions d'écoulement restent toutefois bonnes. Le débit du dispositif peut être contrôlé lors de débits élevés mais par lors de crues (débordements du Doubs dans le dispositif). Bon.
Hauteurs d'eau selon débits	Les hauteurs d'eau mesurées dans le secteur de prise d'eau sont assez constantes et toujours supérieures à 40 cm. Très bon.
Vitesse maximale en un point	Les vitesses mesurées le 25.06.2019, avec un débit du Doubs de 14 m ³ /s étaient au maximum très localement comprises en surface entre 0.5 et 0.6 m/s. Lors de débits élevés en revanche, en raison de la réduction de la section d'écoulement induite par l'abaissement de la vanne, les vitesses et turbulences deviennent importantes. Moyen lors de débits élevés.
Vitesse maximale sur plusieurs mètres	Les vitesses moyennes mesurées le 25.06.2019, avec un débit du Doubs de 14 m ³ /s étaient comprises en surface entre 0.5 et 0.6 m/s et à 10 cm sur le fond entre 0.2 et 0.6 m/s. Les vitesses moyennes n'ont toutefois pas pu être mesurées le 25.10.2020 en raison des fortes turbulences. Selon les observations, on peut considérer que les vitesses sont importantes lors de débit élevés. Moyen lors de débits élevés.

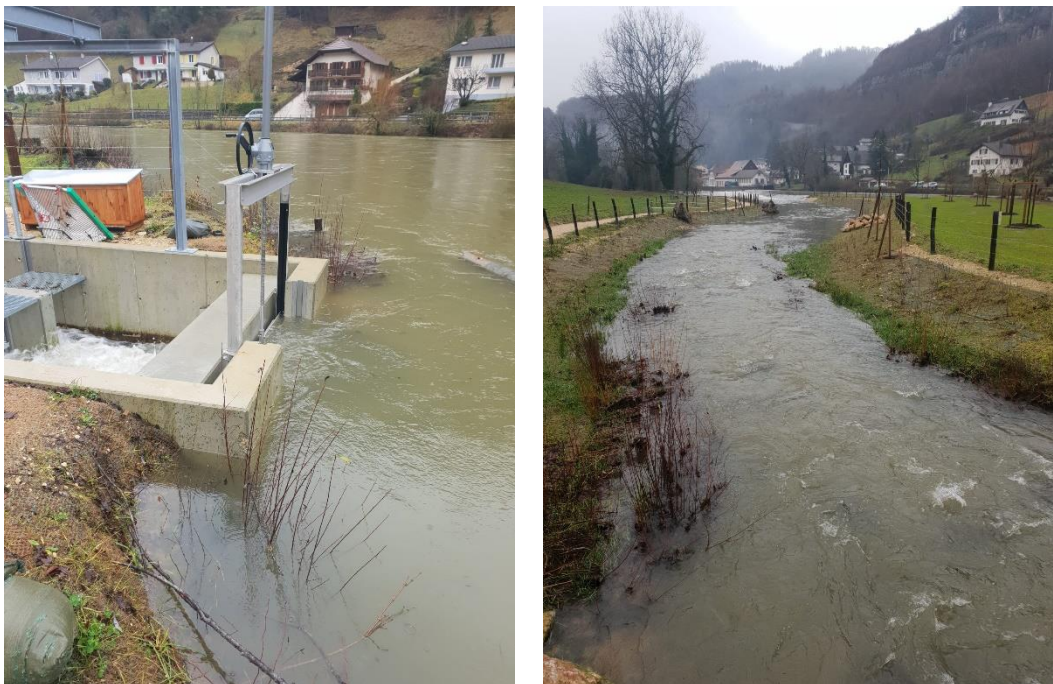
Figure 15 Prise d'eau et rivière de contournement le 24.12.2019 avec un débit du Doubs d'environ $150 \text{ m}^3/\text{s}$. Source : Valenti Iseli.

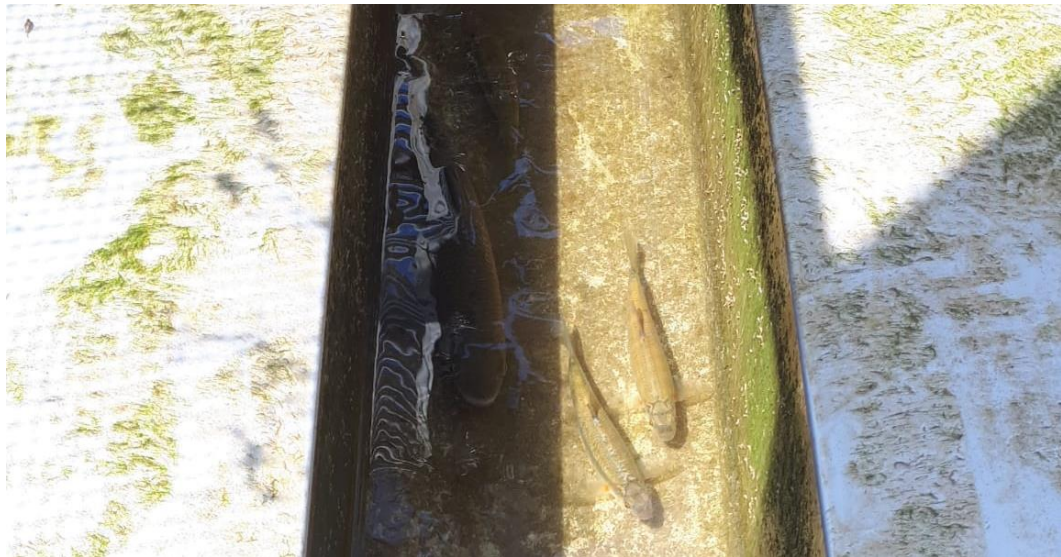
Figure 16 Exemple de poissons piégés dans la nasse lors du comptage. Source : V- Iseli, 2020.

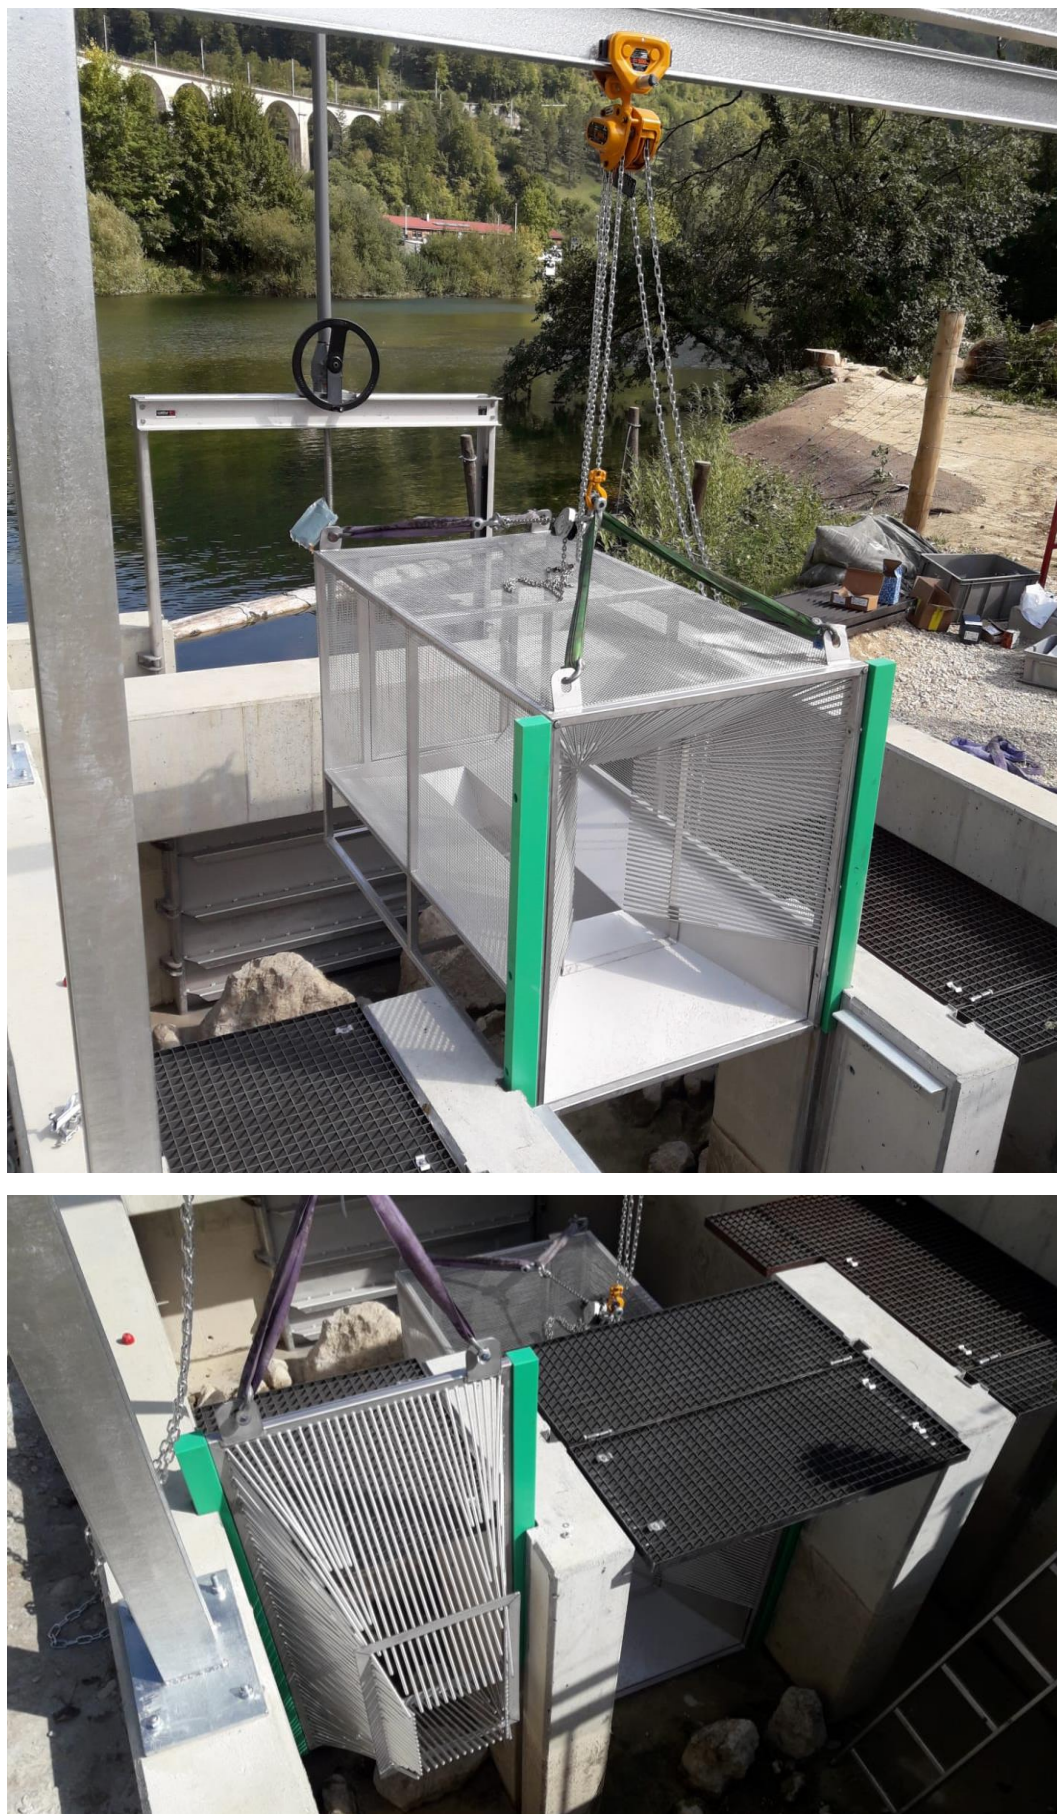
Figure 20 Nasse avec goléron en haut et goléron latéral en bas.

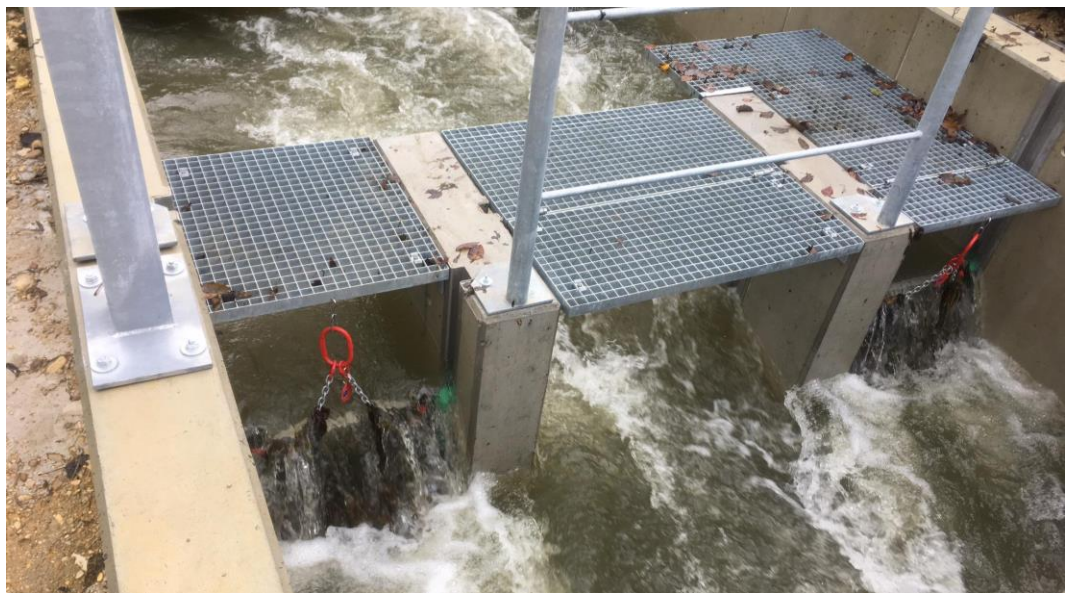
Lors de la réalisation du suivi, la principale difficulté rencontrée a été la mise en place de la nasse lorsque le débit du Doubs était supérieur à environ 30 m³/s (débit moyen annuel). En effet, dans ce cas de figure et comme le niveau du Doubs à l'amont du seuil n'est pas régulé, il était nécessaire d'abaisser la vanne de prise d'eau pour limiter le débit dans la rivière de contournement, ce qui avait pour conséquence d'augmenter de manière importante les vitesses et les turbulences dans le dispositif d'entrée.

Figure 21 Dispositif de piégeage avec un débit élevé dans le Doubs : Source : V. Iseli, 2019.

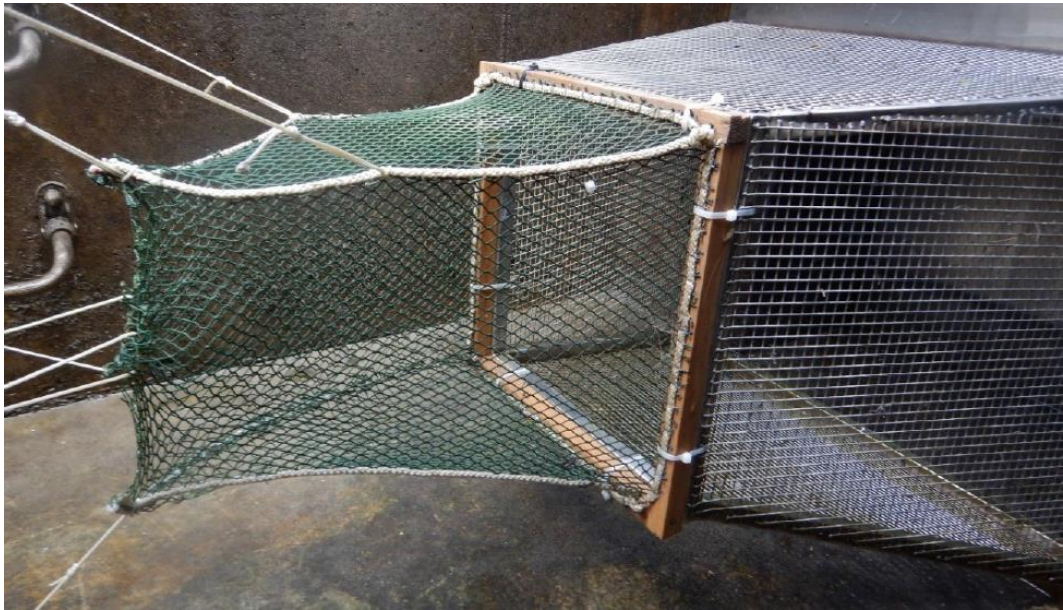
Parallèlement à la mise en œuvre du suivi, les résultats d'une étude mandatée par l'Office fédéral de l'environnement sur l'efficacité des chambres de comptage ont été publiés³. Il ressortait notamment de cette étude que le dimensionnement des dispositifs « anti-retour » appelés également « golérons » (« Kehle » en allemand) avait une importance considérable dans l'efficacité du piégeage des poissons. Il a en outre été démontré qu'avec un espacement trop important de l'orifice d'entrée, une grande proportion des poissons qui pénètrent dans le dispositif en ressortent. Différents tests ont été effectués, mettant en évidence que le prolongement du dispositif anti-retour avec un filet souple d'une ouverture d'environ 11 cm permettait d'obtenir une bonne efficacité de piégeage, sans être trop sélectif vis-à-vis des poissons de grande taille.

Figure 22 Exemple de filet utilisé pour l'étude sur les instruments de contrôle des chambres de comptage. Source : Wilmsmeier & al., 2018.

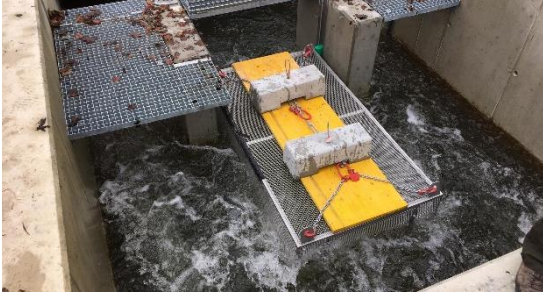
Adaptations	Objectif
<p>Lestage et étayage avec poutrelle de la nasse</p>

<p>Empêcher la nasse de se lever lorsque le débit du Doubs dépasse 30 m³/s.</p>
<p>Ajout de brosses à la nasse et aux golérons</p>

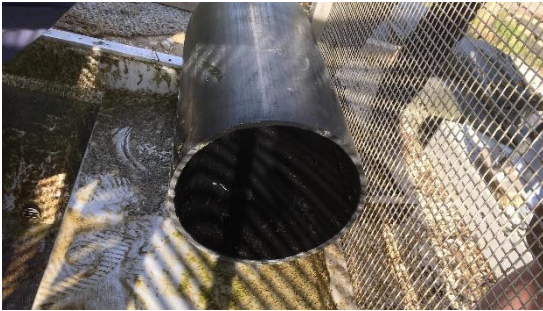
<p>Réduire le nombre de poissons susceptibles de ressortir de la nasse.</p>
<p>Ajout de protections hydrauliques dans la nasse</p>

<p>Eviter que certains poissons ne se fatiguent et se blessent.</p>
<p>Mise en place d'un masque à la prise d'eau</p>

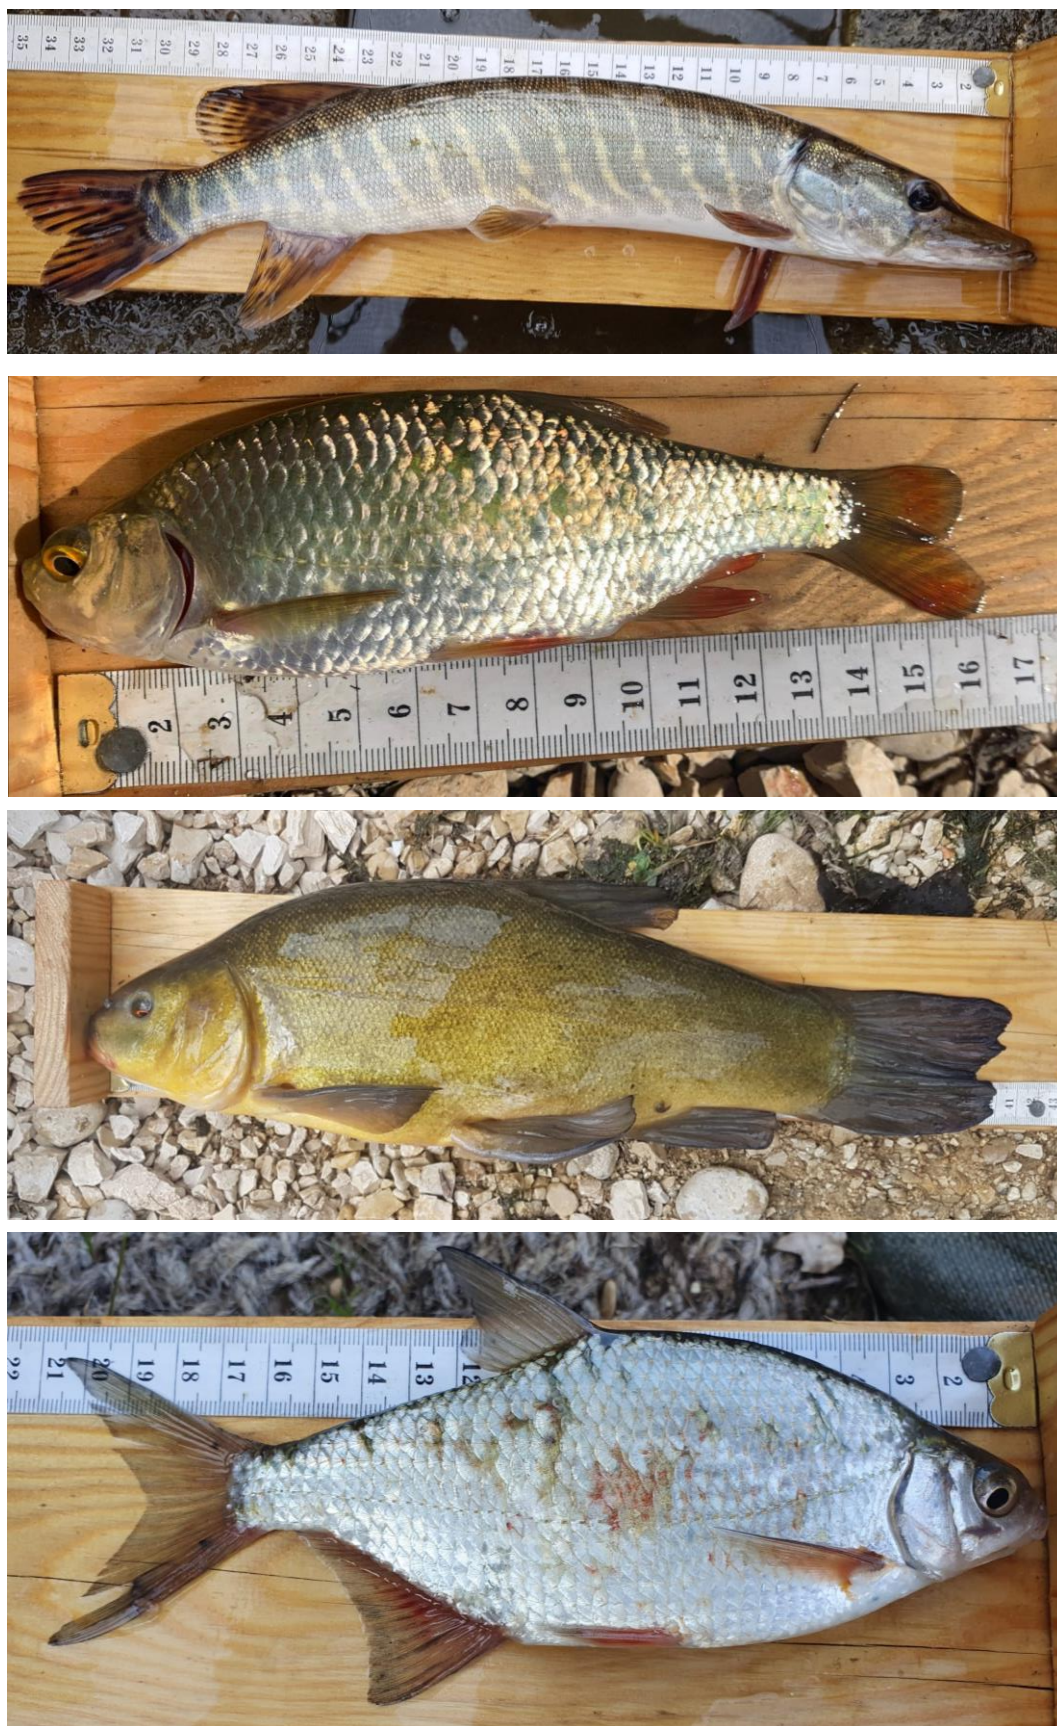
Figure 25 Parmi les espèces mises en évidence, plusieurs n'étaient pas attendues dans le dispositif de piégeage, à l'image de celles illustrées ci-dessus. De haut en bas : Brochet, rotengle, tanche, brème bordelière. Source V. Iseli, 2020.

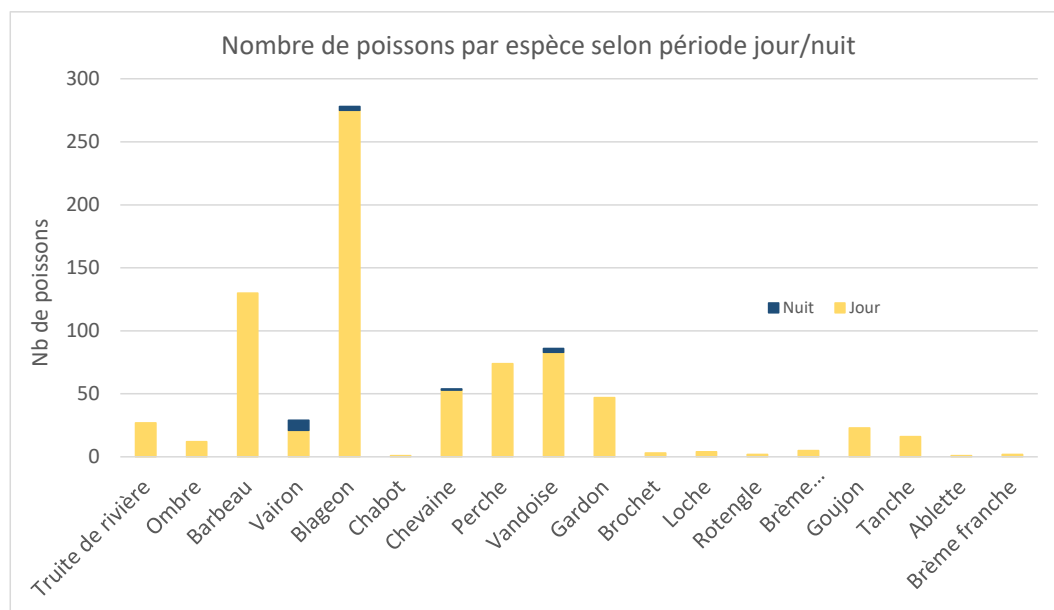
La capture de petites espèces (Chabot, vairon, loche franche) montre que le dispositif est également apte à piéger des poissons d'une taille inférieure à 10 cm. D'un point de vue temporel, on constate que le plus grand nombre de poissons a été capturé entre avril et octobre 2020. Bien qu'on ne dispose que d'une durée de suivi limitée, on remarque déjà des différences interannuelles importantes entre octobre 2019 et octobre 2020. Le nombre de poissons capturés de nuit est faible, comme le montre la figure ci-dessous. On notera toutefois que la nasse n'a pas été suivie la nuit durant la période avec le plus fort taux de capture.

Figure 26 Répartition des captures jour/nuit figure ci-dessous.

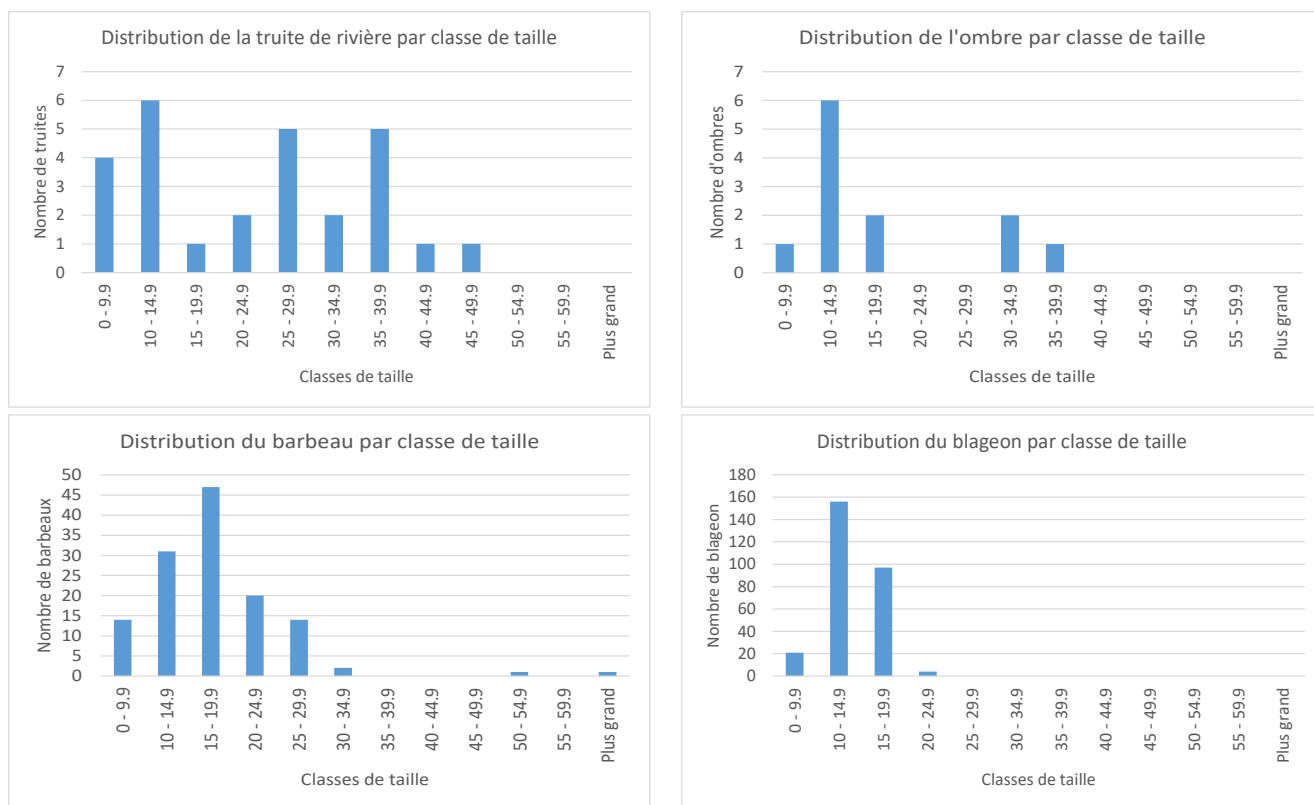
Figure 29 Détails de classes de tailles pour les espèces cibles capturées.

Toutes les classes de taille sont représentées parmi les espèces cibles capturées (adulte, subadulte, juvénile). Des distributions supplémentaires sont présentées ci-après pour les espèces les plus abondantes.

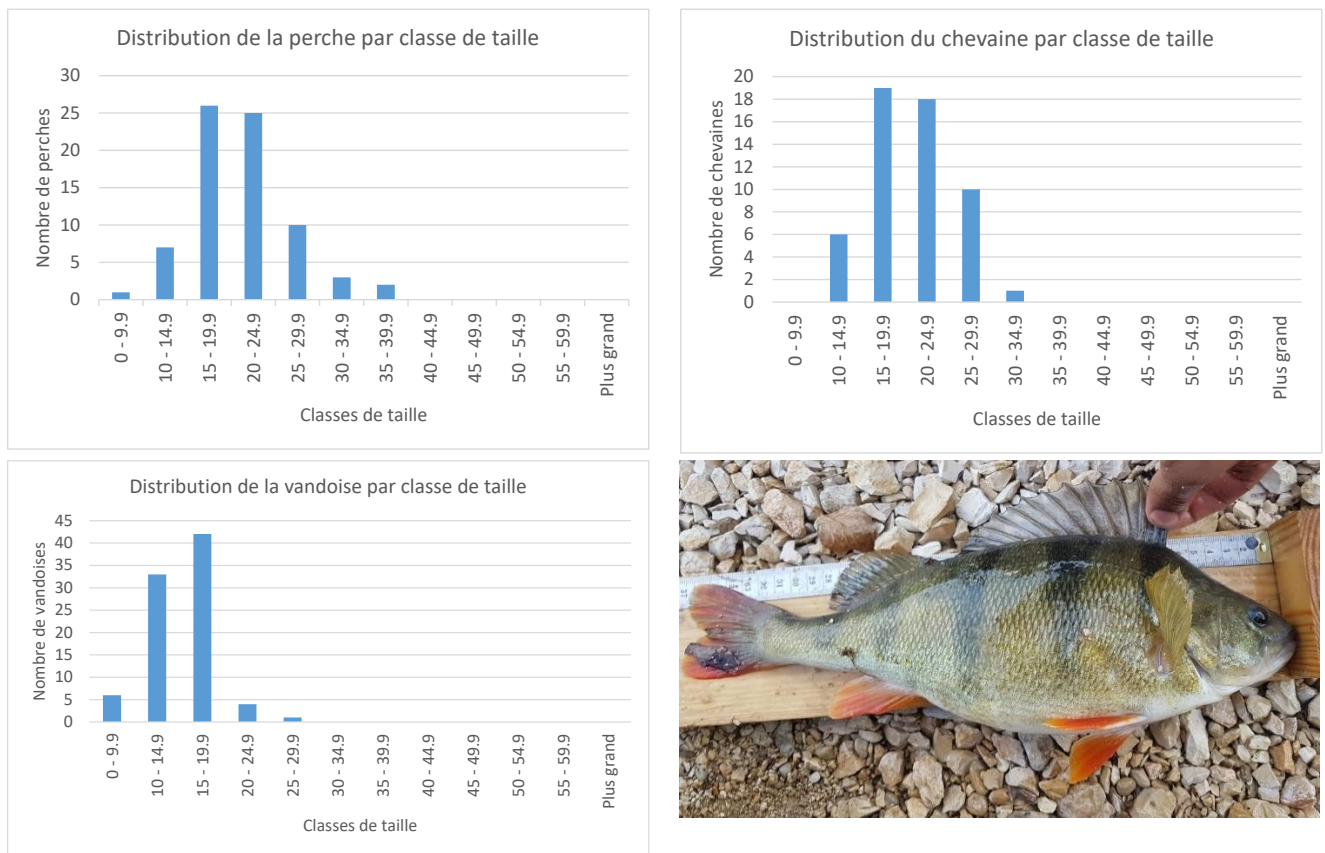
Figure 30 Détails de classes de tailles pour les perches, chevaines et les vandoises capturées. En bas à droite une perche de 37 cm (source : V. Iseli, 2020).
