RÉTABLISSEMENT DE LA MIGRATION DU POISSON

Planification stratégique – Assainissement du seuil de Moulin Grillon
Rétablissement de la montaison en rive gauche

Rivière de contournement Evaluation des effets (contrôle d'efficacité)

Rapport d'évaluation des effets

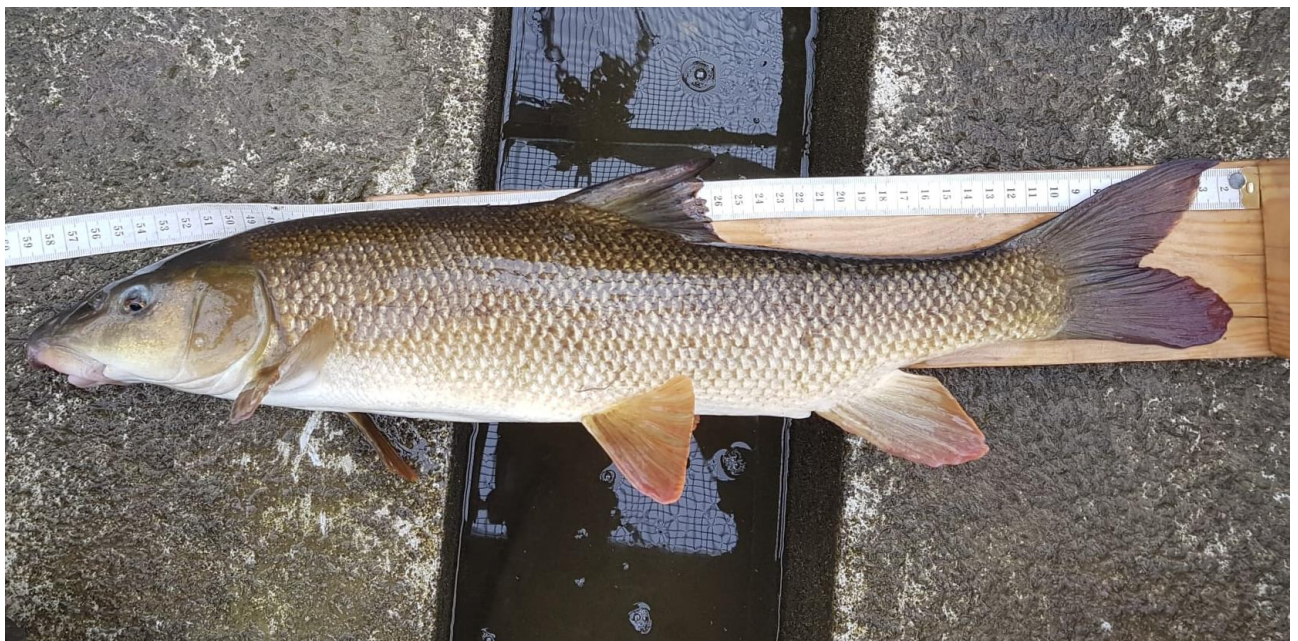
Figure 31 Barbeau de plus de 55 cm. Source : V. Iseli, 2020.

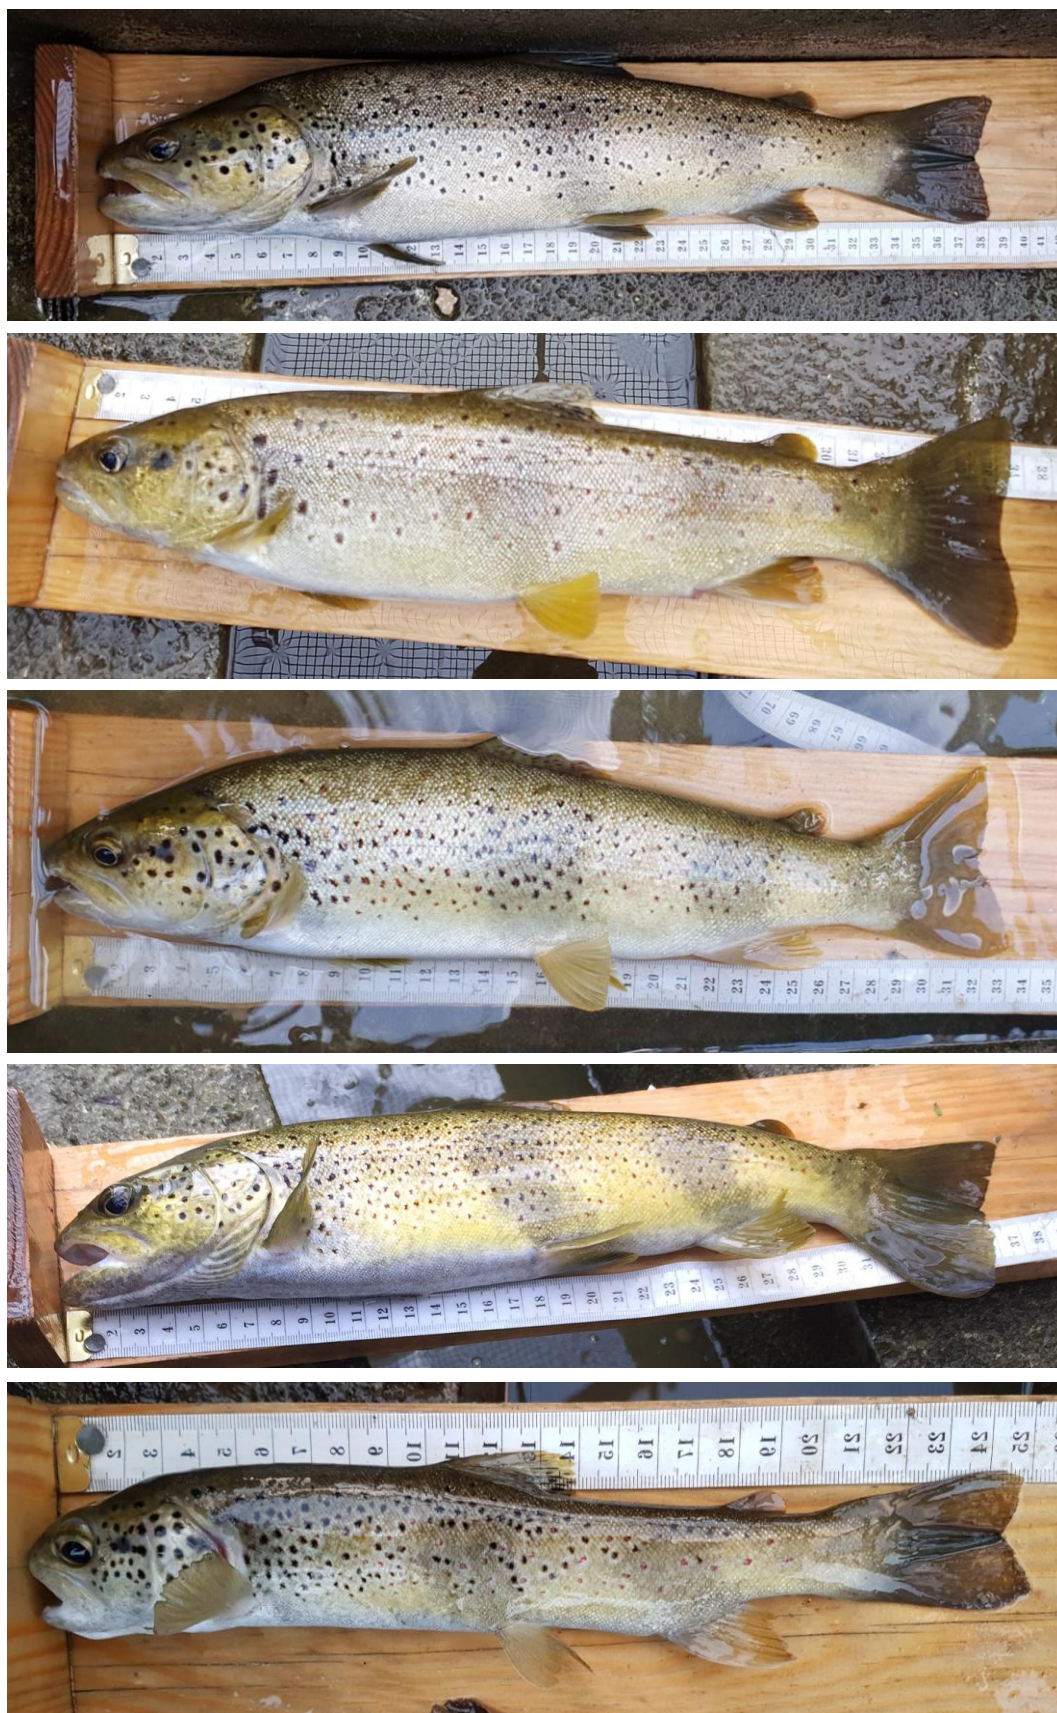
Figure 32 *Truites rhodaniennes* adultes capturées dans le dispositif. L'individu en bas présente des malformations. Source : V. Iseli, 2020.

La proportion d'espèces caractéristiques représente plus de la moitié des espèces capturées dans le cadre du suivi (56%). Parmi les espèces remarquables du cours d'eau (apron, toxostome et truite rhodanienne), seule la truite rhodanienne a été capturée, ce qui correspond toutefois aux considérations déjà émises au chapitre « 5.3.3 Espèces remarquables - Apron, toxostome et truite rhodanienne ».

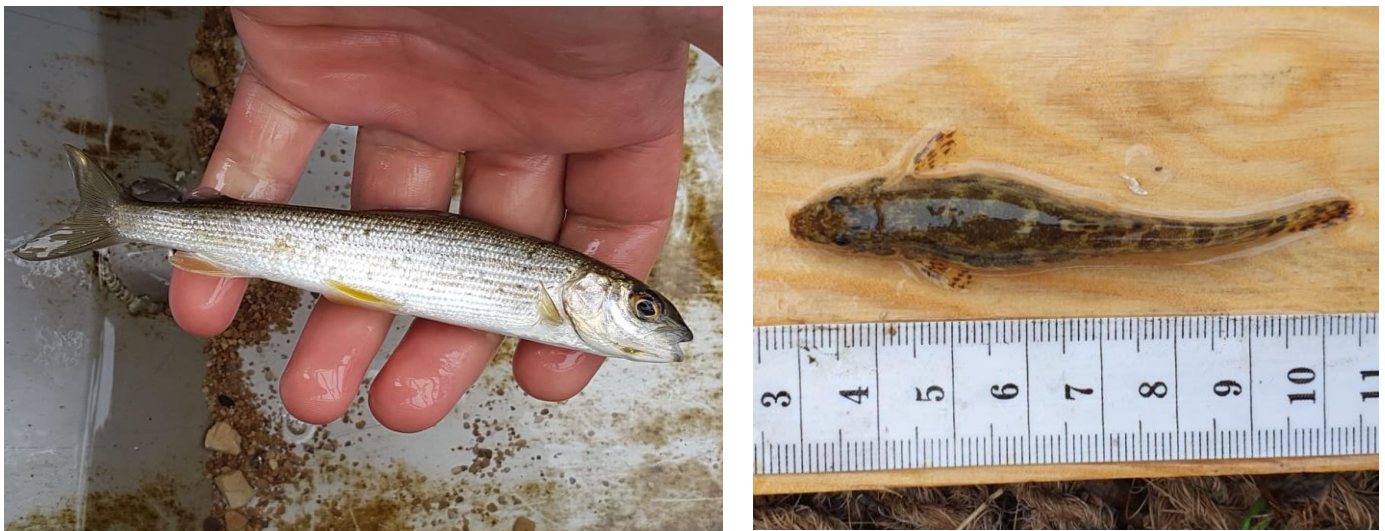
Figure 33 Jeune ombre à gauche et loche franche à droite. Source : V. Iseli, 2020.

Sous-critère 5.5.4a	Distribution des classes de tailles des poissons piégés dans la nasse
Résultat	Cf. Figure 28, Figure 29 et Figure 30, toutes les classes de taille présentes
Sous-critère 5.5.4b	Des petites espèces et espèces benthiques ont-elles été piégées ?
Résultat	Oui ; vairon, loche, chabot, goujon, barbeau.
Sous-critère 5.5.4c	Des juvéniles de plusieurs espèces ont-ils été piégés ?
Résultat	Oui, truite, ombre, barbeau, blageon, vandoise, perche, brème franche
Sous-critère 5.5.4d	Des adultes de plusieurs espèces ont-ils été piégés ?
Résultat	Oui, truite, ombre, barbeau, blageon, brochet, gardon, perche, chevaine, tanche
Evaluation	
Très bon	Bon
Moyen	Insatisfaisant
Mauvais

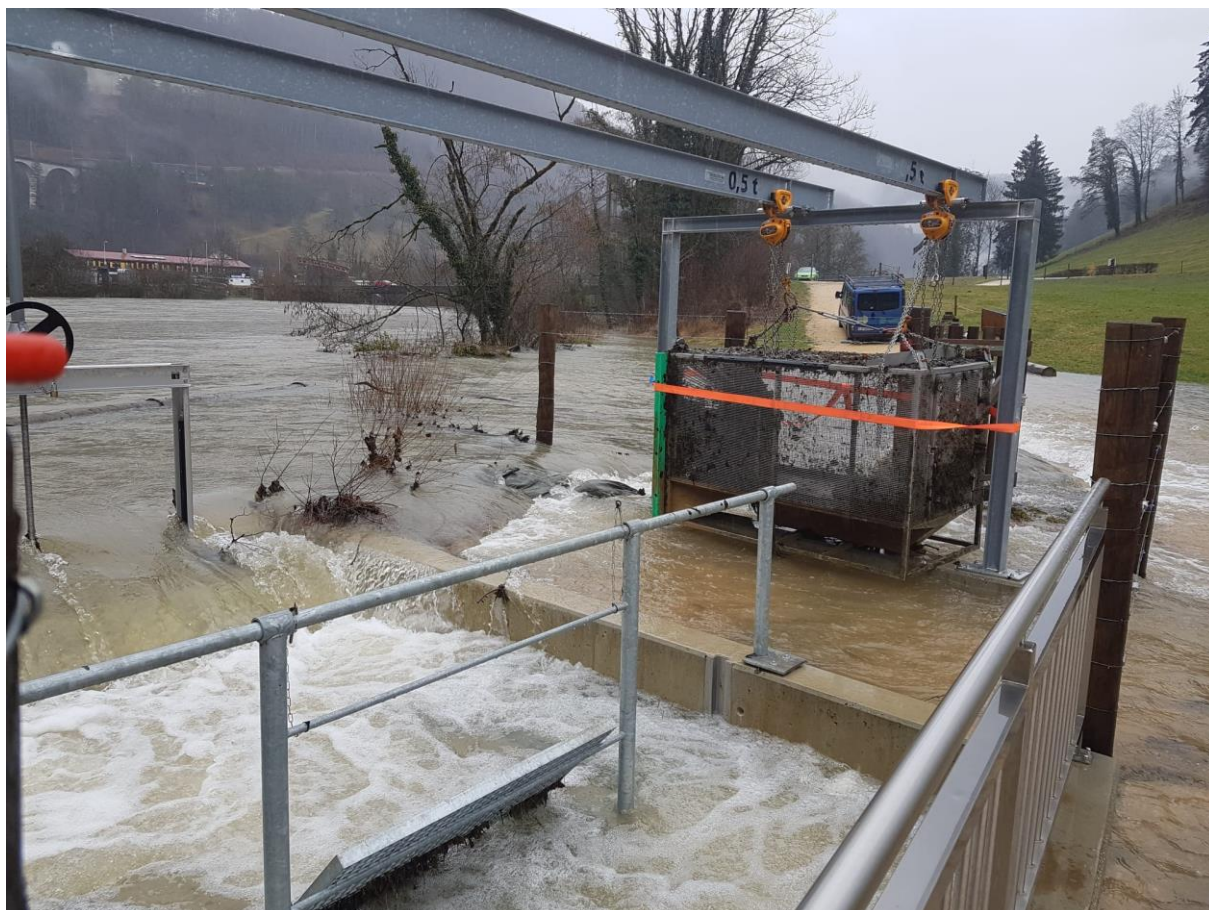
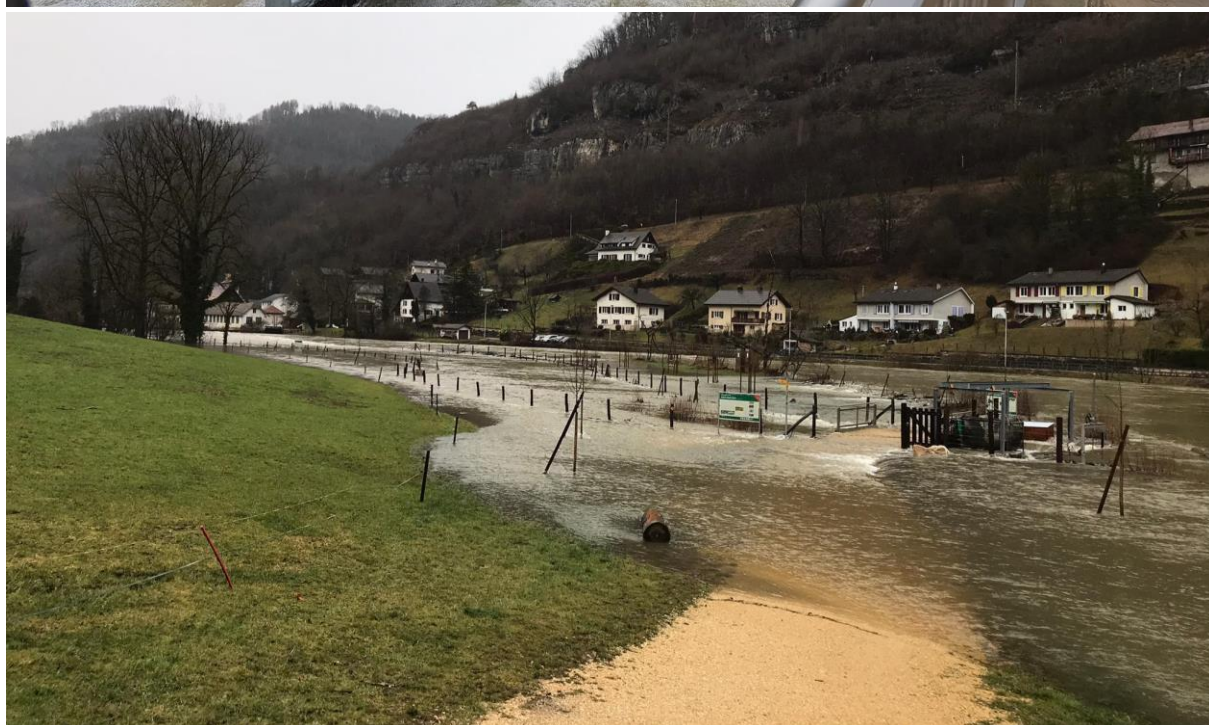
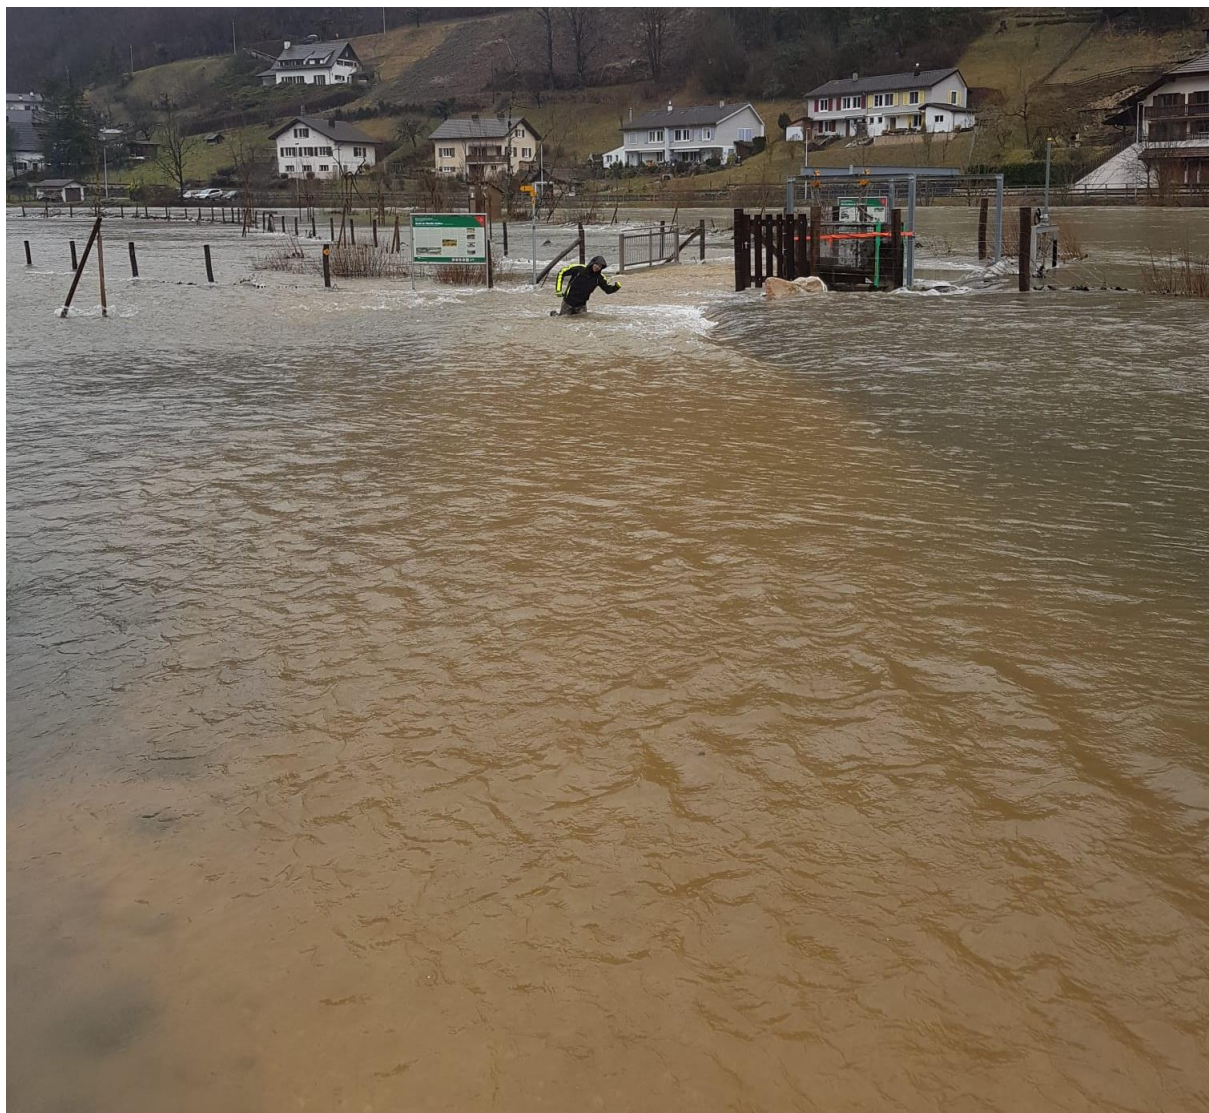
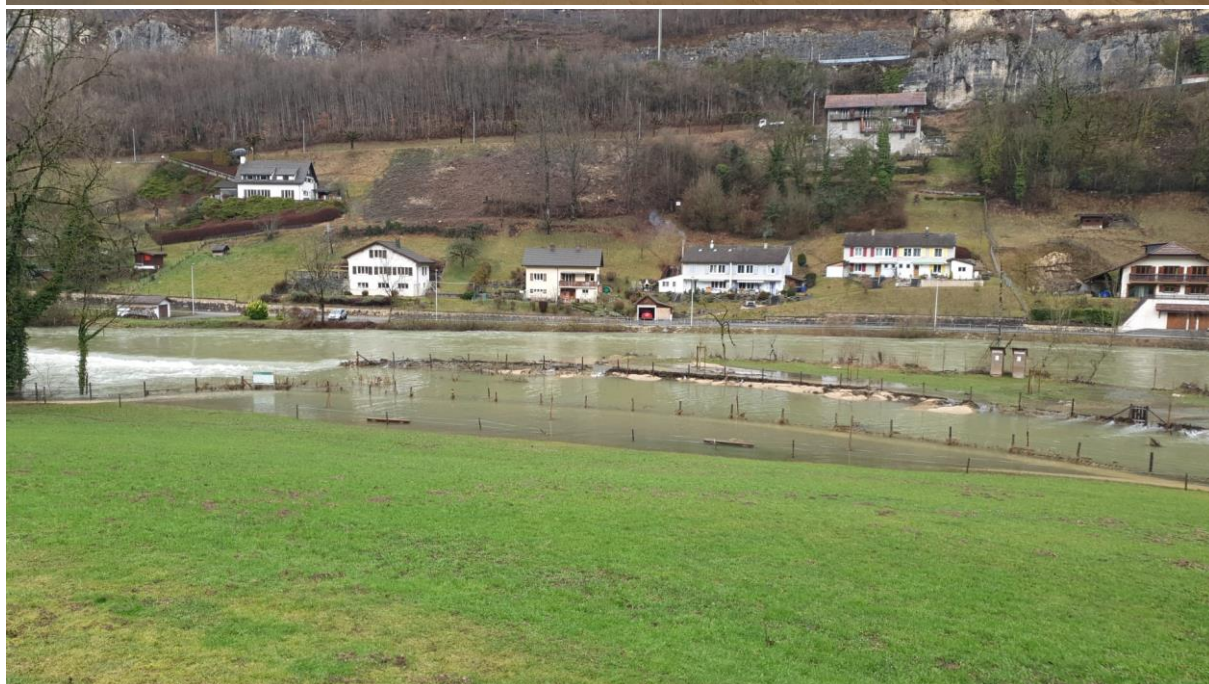
Photographies de la crue du 30 janvier 2021 (pic à environ 280 m³/s).

Source : Valentin Iseli, 30.01.2021.
