Beeinflussen submerse Makrophyten die Morphologie der Flachwasserzone des Bielersees?

Christoph Iseli

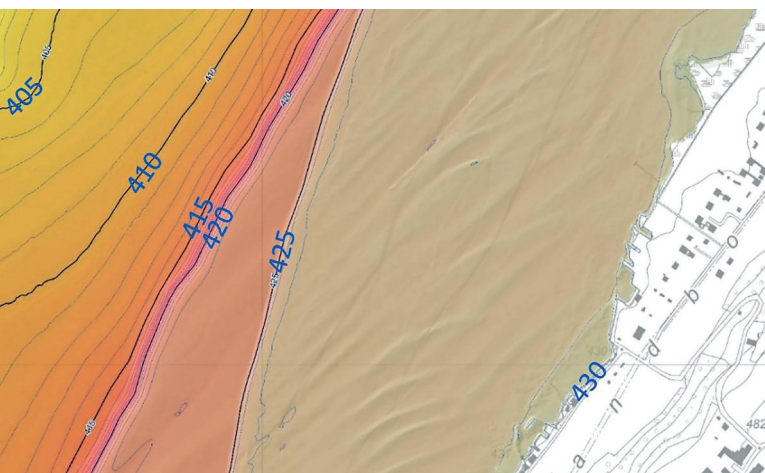
Abb. 3: In der Flachwasserzone bei Gerolfingen ist die Haldenkante auf der Höhe von ca. 424 m ü.M. gut sichtbar. Sie liegt somit rund 5,5 m unter dem mittleren Wasserstand, was ungefähr der halben signifikanten Wellenlänge bei einem 2-jährlichen Westwindereignis und damit der natürlichen Tiefenlage der Haldenkante entspricht. Weiter landwärts befindet sich ein Kliff von rund 2 m Höhe. Gut sichtbar sind auch die Dünen, welche auf eine aktive wellen- und strömungsbedingte Sedimentdynamik hinweisen. [Bathymetrie Bielersee © Amt für Wasser und Abfall des Kantons Bern. Quelle: Tiefenkarte Bielersee, Geoportal des Kantons Bern]. | Fig. 3 : Dans la beine lacustre près de Gerolfingen, le mont est clairement visible à une altitude d'environ 424 m.s.m. Il se trouve donc à environ 5,5 m sous le niveau moyen de l'eau, ce qui correspond à la moitié de la longueur d'onde significative d'un épisode de vent d'ouest bisannuel et donc à la profondeur naturelle du mont. Plus loin vers la terre ferme se trouve une falaise d'environ 2 m de hauteur. Les dunes sont également bien visibles, ce qui indique une dynamique sédimentaire active induite par les vagues et les courants. [Bathymétrie du lac de Biene © Office des eaux et des déchets du canton de Berne. Source : carte des profondeurs du lac de Biene, Géoportail du canton de Berne].

beträgt in Gerolfingen 5,5 m (Abb. 3) und in Sutz 6 m. Damit verhält sich die Wassertiefe bei der Haldenkante tatsächlich proportional zur Länge der signifikanten Welle eines 2-jährlichen Windereignisses am jeweiligen Standort, wie eine Überprüfung mit Daten aus dem Wellenatlas des Bielersees (www.swisslakes.net) ergibt.

Interessant in diesem Zusammenhang ist die auf der neuen Tiefenkarte erkennbare Kliffkante, die sich in einem weit geschwungenen doppelten S auf der Flachwasserzone zwischen Hagneck und Ipsach abzeichnet (vgl. Abb. 2 und 3). Die Böschungsoberkante des Kliffs liegt auf rund 427 m ü.M., was einer Wassertiefe von etwa 2,5 m entspricht. Sie liegt damit um 3 m höher als die Haldenkante, welche auf rund 424 m ü.M. verläuft. Es kann deshalb vermutet werden, dass hier die morphologische Anpassung, d.h. die Absenkung der Flachwasserzone infolge der Seespiegelsenkung von rund 2,5 m durch die 1. Juragewässerkorrektur noch nicht abgeschlossen ist. Gleichzeitig liegt der Schluss nahe, dass es sich beim Sedimentkörper zwischen Kliffkante und Seeufer zumindest oberflächlich um «junges» Material aus dem Zufluss der Aare handelt, welches als Sedimentstrom vom Aaredelta uferparallel in Richtung Ipsach wandert und die Feststoffbilanz der gesamten Flachwasserzone positiv beeinflusst sowie den Anpassungsprozess

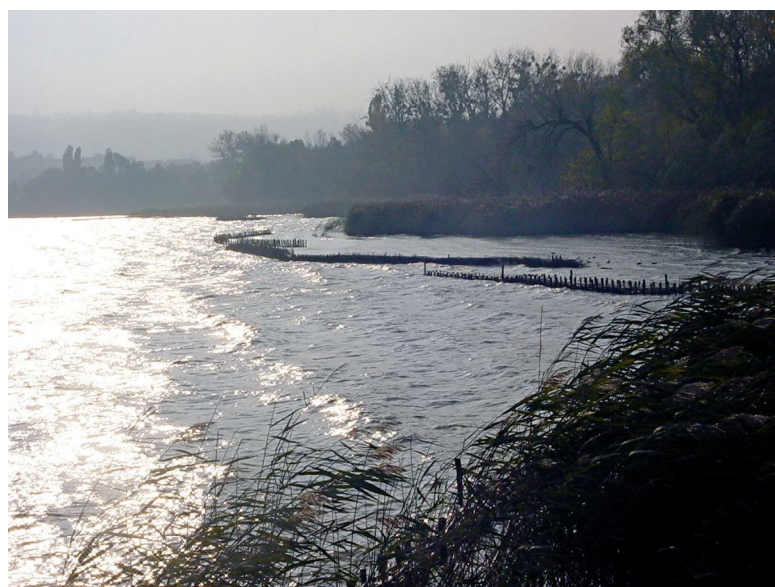
Abb. 4: Lahnungen in Erlach wirken als Wellenbrecher und als Sedimentfallen. | Fig. 4 : Les barrages à claire-voie à Erlach agissent comme des brise-lames et des pièges à sédiments.

Am Bielersee wurden seit 1989 an mehreren Uferabschnitten verschiedene Uferschutzmassnahmen realisiert [Iseli 2020]. Die umfangreichste Massnahme war der Bau von Lahnungen zum Schutz der Schilfbestände (Abb. 4). Lahnungen sind Wellenbrecher aus dicht gepackten Weidenzweigen, welche in eine uferparallele, doppelte Pfahlreihe gepackt werden. Sie bewirken eine Wellenberuhigung, was zu einer Ablagerung der suspendierten Sedimente und somit zu einer Auflandung führen kann. Insgesamt wurden rund 1'250 m² Lahnungen in vier Uferbereichen in Erlach, Lüscherz, Täuffelen und Mörigen erstellt.
