IMAGE DIRECTRICE DE LA SARINE DANS L'INTYAMON

AGENDA 21 POUR L'EAU

COORDINATION DES MESURES D'AMÉNAGEMENT HYDRAULIQUE

16 NOVEMBRE 2023

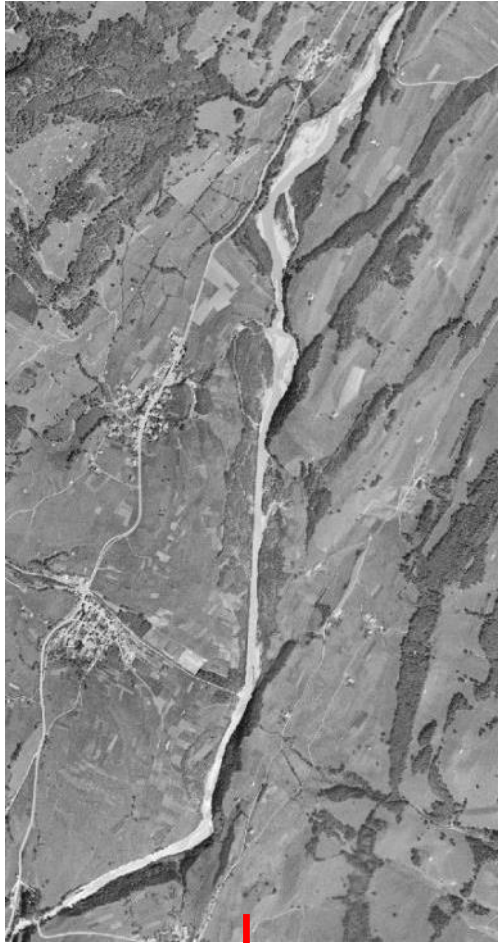
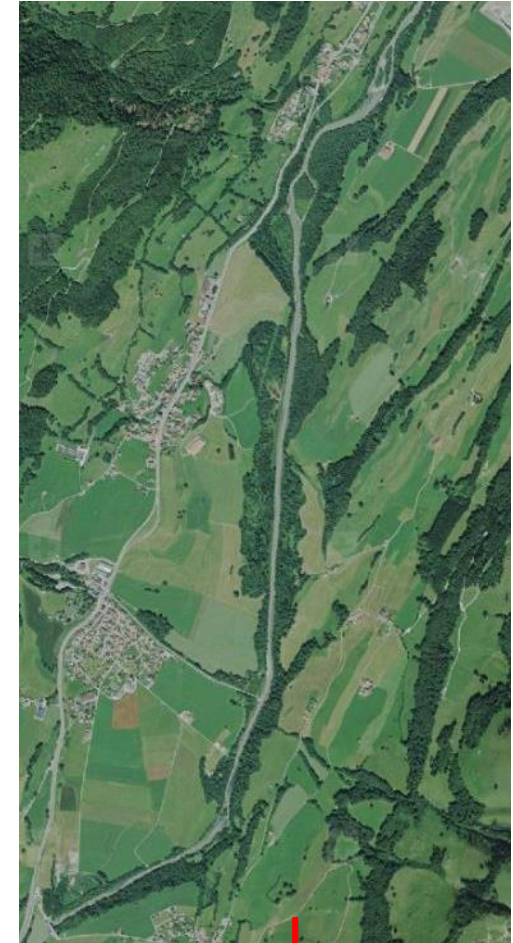
ÉVOLUTION MORPHOLOGIQUE NEIRIVUE

1920 – 1950 - 1970

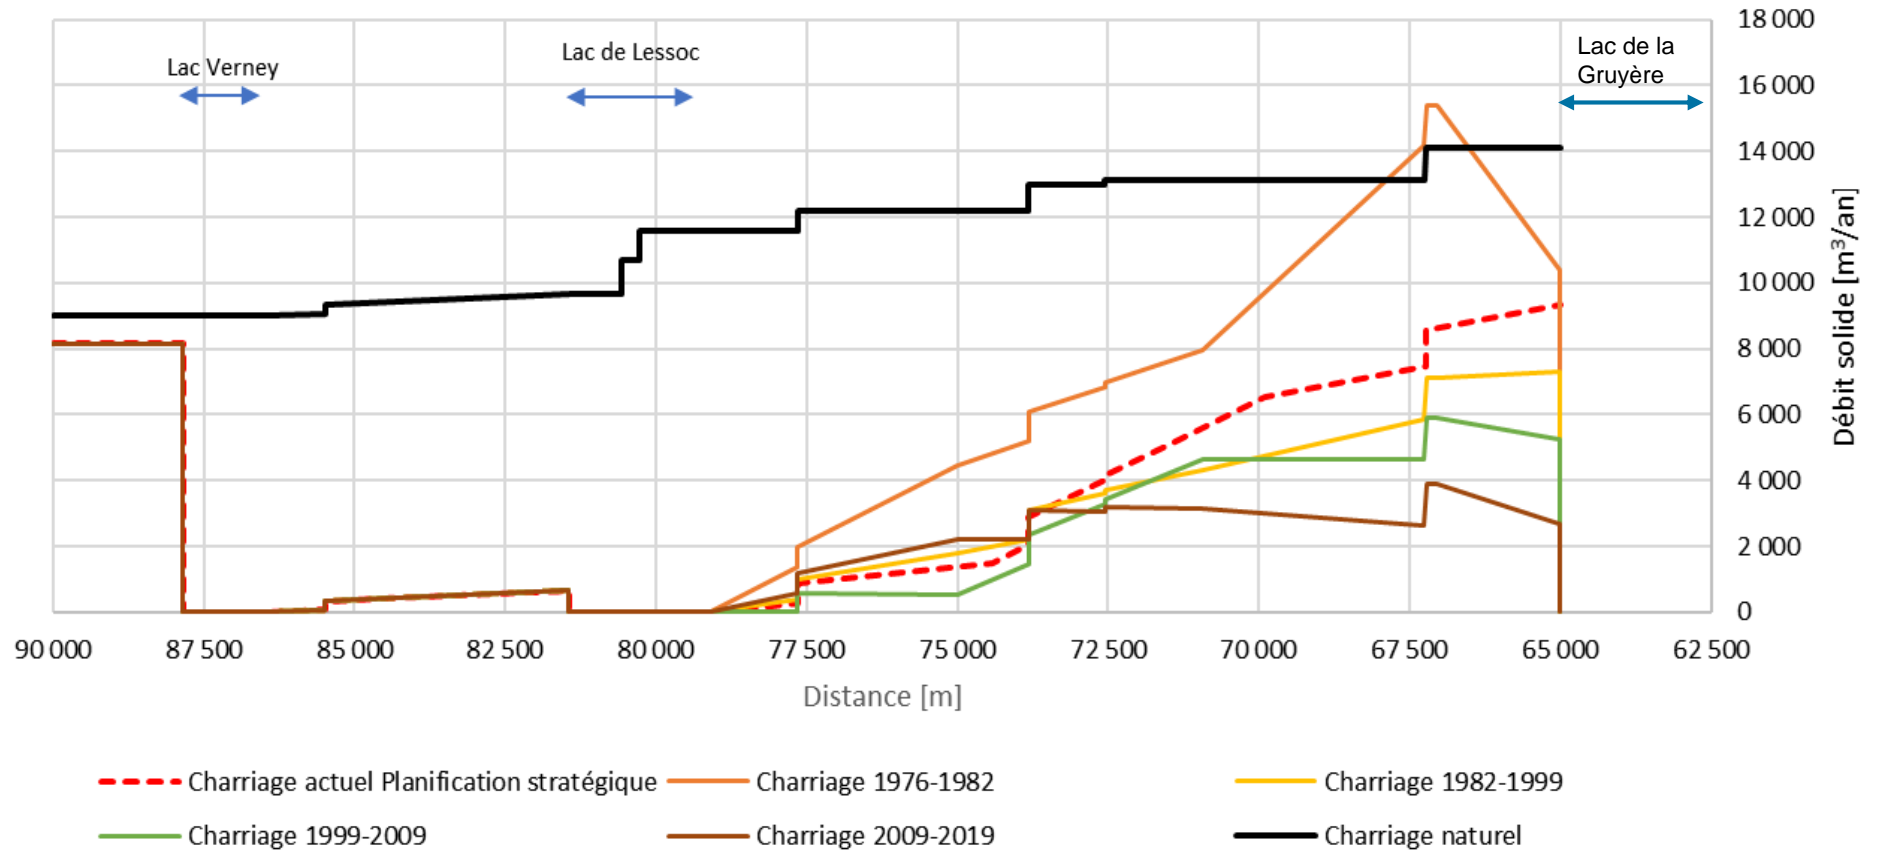
RÉDUCTION DU CHARRIAGE APRÈS 1973

Profil en long de charriage de la Sarine

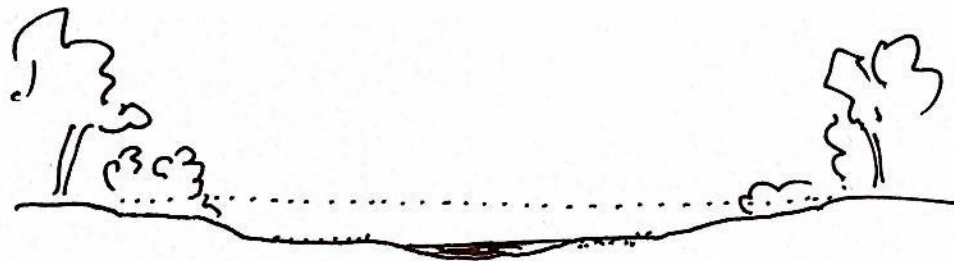
EVOLUTION MORPHOLOGIQUE PROFIL EN TRAVERS TYPE

- **Etat initial**

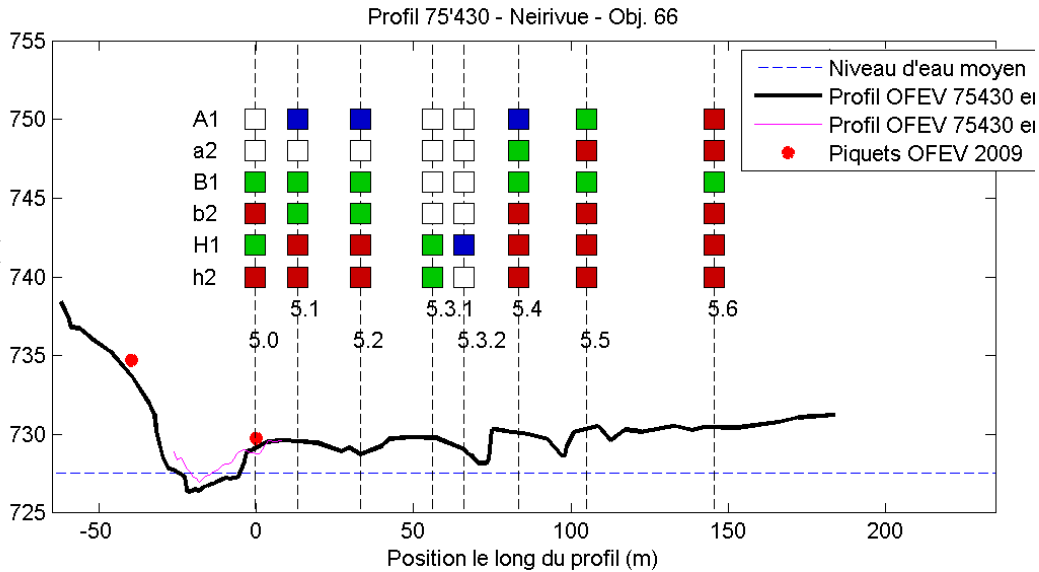
AVAL ZA : morphologie peu altérée Les Auges de Neirivue. Profils et homécies

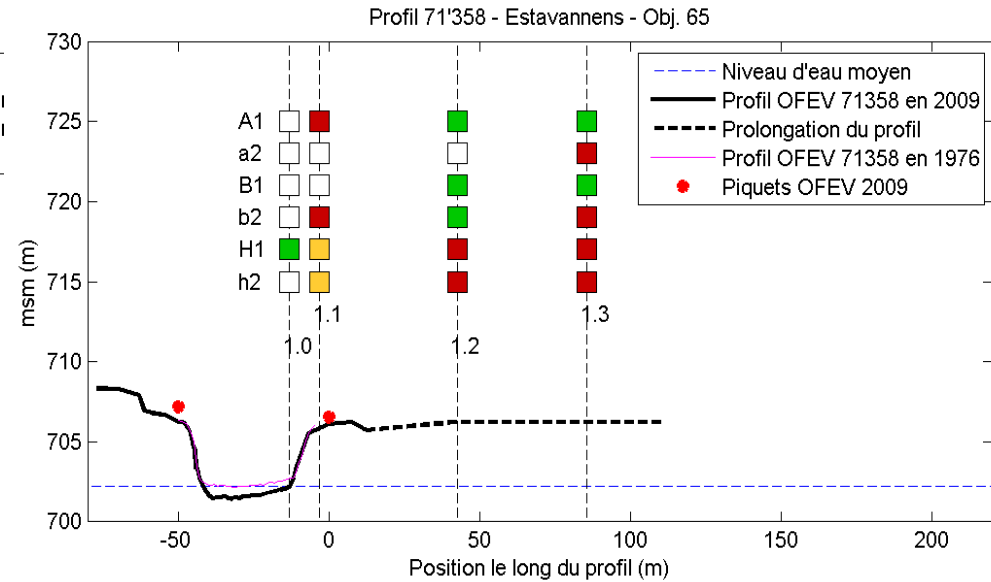
AMONT ZA : Lit étroit, fortement incisé Les Auges d'Estavannens. Profils et homécies

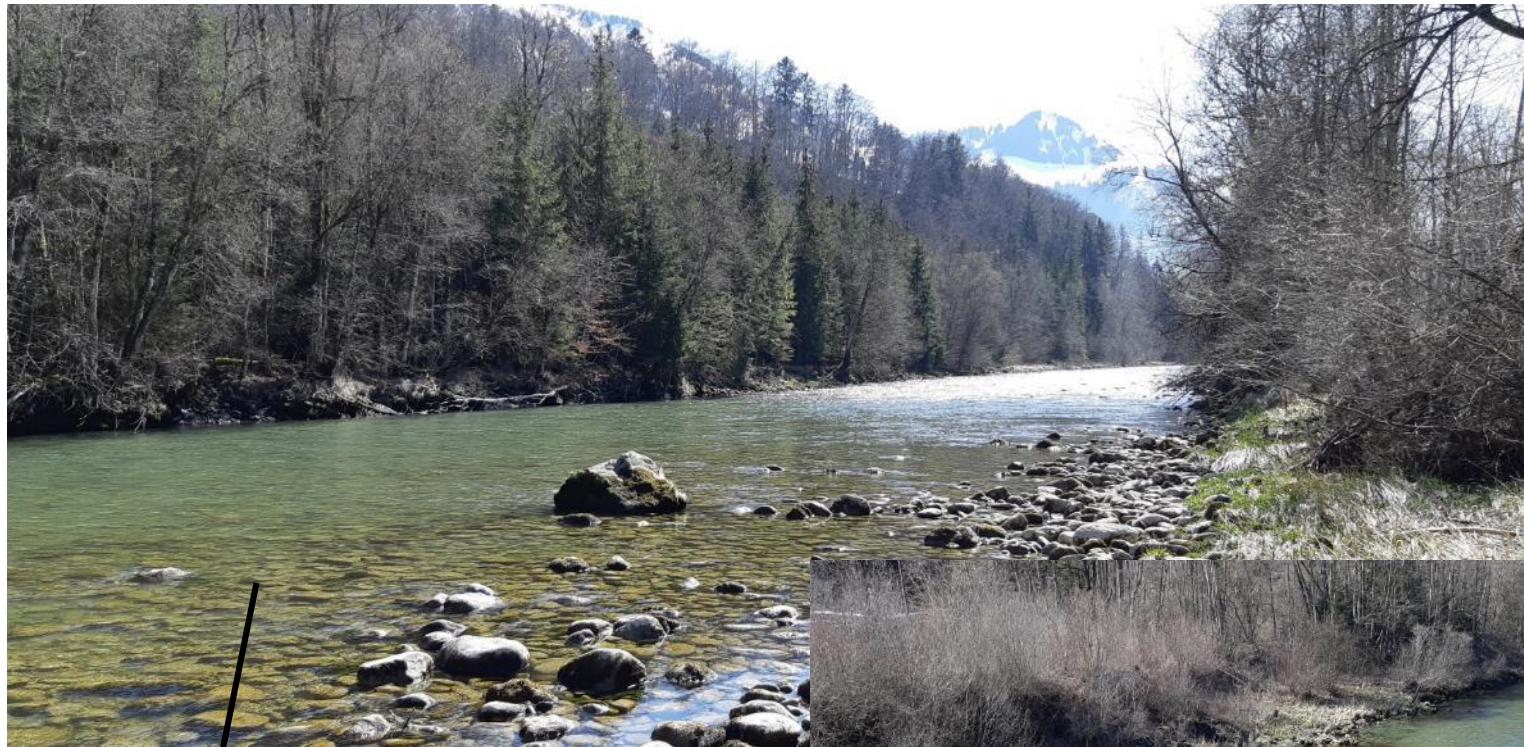
EFFET DES ÉCLUSÉES (SUR LE CHARRIAGE)

Auges de Neirivue

Depuis pont
de la ZI Enney

Amplification du manque de
substrat "fin" par lessivage

Diminution du phénomène dans la
partie aval et/ou aux endroits plus
fortement structurés

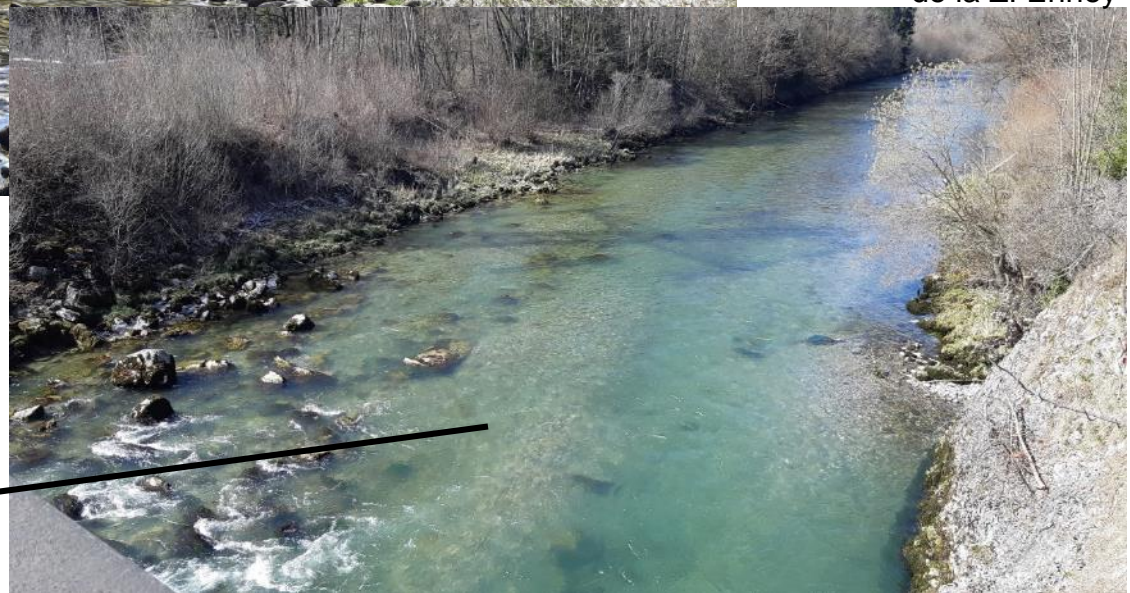
SYNERGIE CHARRIAGE - ÉCLUSÉES

- Modélisation de séquences morphogènes avec apports en sédiments
- Pronostic de l'évolution du lit
 - Micro-morphologie
 - granulométrie

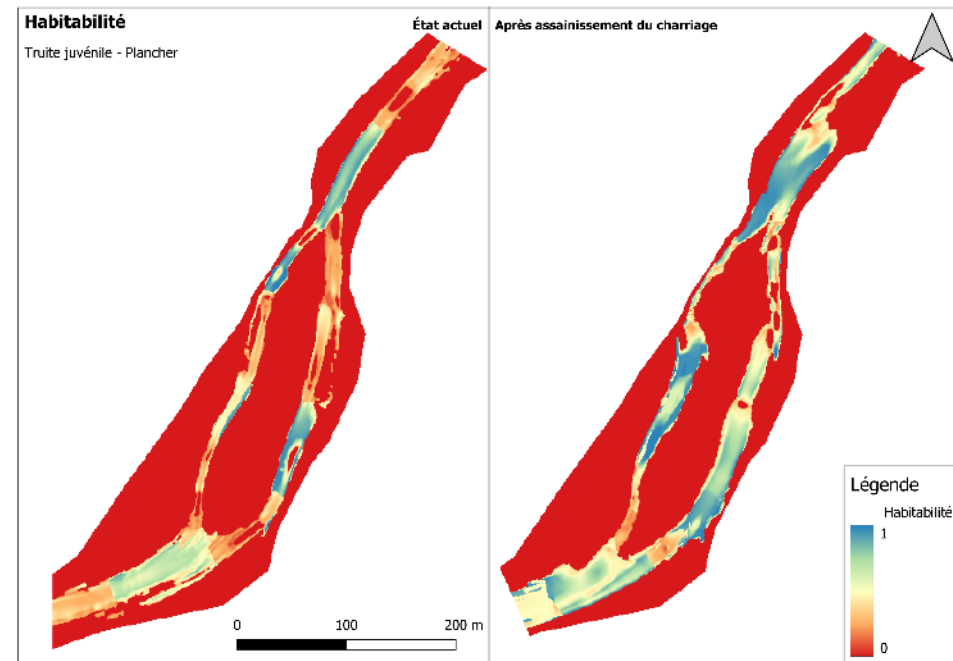
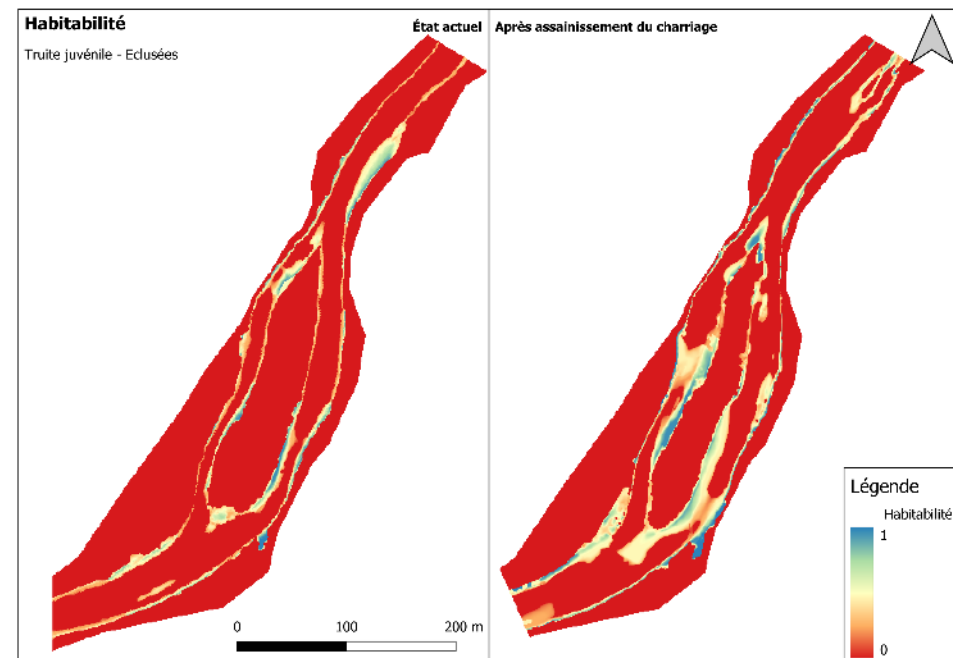
SYNERGIE CHARRIAGE - ÉCLUSÉES

- Amélioration des indicateurs :
- Habitabilité poissons (P6)
- Exemple Truite juvénile:
 - Débit plancher
 - Débit d'éclusee
- ➔ Surfaces habitables
- ➔ Distances plancher-éclusees
- Morphologie plus tolérante

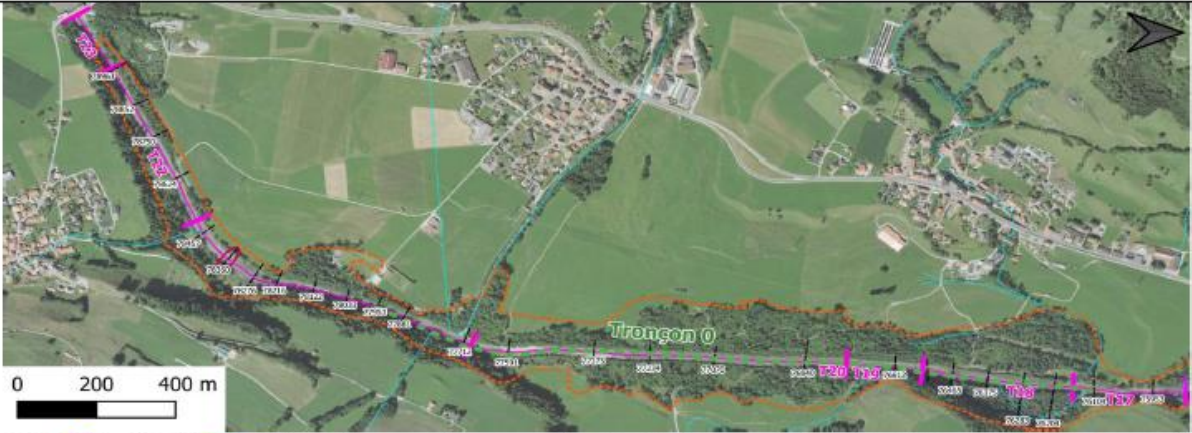
Tronçon 0

Informations générales		
Localisation	Amont : km GEWISS 78963	Aval : km GEWISS 75953
Longueur	3.01 km	
Affluents	21 - Affluent à Lessoc 20 - Ruisseau du Jorat 19 - Affluent à Albeuve	18 - La Marive 17 - Le Niclement 15-16 - La Neirivue
Situation

État futur imaginé		
	Charriage	Image directrice
Style fluvial visé	Au vu des contraintes topographiques du tronçon, l'objectif est un lit sinueux avec bancs (T21 et T19). Dans les sous-tronçons T20 et T18, un lit en tresses actif, riche en bras secondaires, avec migration latérale du tracé peut être visé	
Objectifs spécifiques	Les bancs de gravier du lit mineur ont une étendue et une épaisseur semblables à celles de l'état de référence historique. Texture équilibrée des sédiments dans l'ensemble du lit. Les dépôts de matériaux charriés sont renouvelés plus d'une fois par an. Un lien avec les terrasses alluviales doit être garanti, le lit est remonté de ~ 1 m. Simultanément à l'érosion des berges, un dépôt de sédiments sur les terrasses alluviales doit pouvoir avoir lieu lors des fortes crues.	Entre 75% (T20 et T18) et 25% (T21 et T19) de la surface terrestre de la zone alluviale est soumise à la dynamique alluviale: érosion, sédimentation Cours d'eau en équilibre topographique avec les terrasses alluviales (ensemble du tronçon 0). Série végétale typique complète "Sédiments nus - Groupements herbacés pionniers - Saulaies - Aulnaies - Frênaies". La mosaïque mobile des formations végétales suit la dynamique topographique.

Mesures		
	Charriage	Image directrice
Prioritaires	Apports initiaux via prélèvements sur les berges Déstabilisations de berges initiales Arrière-protections (50%)	Déstabilisations de berges supplémentaires (75%) Arrière-protections (50%) Terrassements ZA et milieux annexes Revitalisation embouchures (<i>Marive, Neirivue, Niclement</i>) Potentiel d'augmentation de l'hydromorphie (<i>Marive, Neirivue</i>)
Secondaires	Arrière-protections supplémentaires Terrassements + déstabilisation supplémentaires (25%)	Arrière-protections supplémentaires Déplacement d'infrastructures Structuration du lit
Coûts estimatifs	1 200 000 - 2 000 000 CHF HT y.c. inst. chantier, études, divers et imprévus	3 400 000 - 5 700 000 CHF HT y.c. inst. chantier, études, divers et imprévus
