30 Jahre Schilfschutz Bielersee

Christoph Iseli

Wie an manchen Seen in Mitteleuropa wurde auch am Bielersee in den 1980er Jahren ein starker Rückgang der aquatischen Röhrichtbestände festgestellt. Als wichtigste Ursachen für diesen flächigen Verlust wurden einerseits mechanische Belastungen der Schilfbestände im Zusammenhang mit der Eutrophierung (Überdüngung) des Seewassers und andererseits die Erosion der Ufer und der Flachwasserzone vermutet. Ab 1989 wurden am Südufer des Bielersees umfangreiche Massnahmen zur Förderung der Schilfbestände umgesetzt. Dabei handelte es sich hauptsächlich um Lahnungen, Wellenbrecher, Sediment-spülungen und Schilfpflanzungen. Im Bericht «30 Jahre Schilfschutz am Bielersee – eine Erfolgskontrolle» [Iseli et al. 2020] wurden einerseits die ausgeführten Massnahmen dokumentiert und andererseits versucht, deren Wirkung auf die Entwicklung der Schilfbestände zu beurteilen. Die Resultate, welche hier zusammengefasst sind, zeigen, dass sich die Schilfbestände am Bielersee insgesamt erholt haben, und zwar unabhängig der Schutzmassnahmen. Gleichzeitig wird deutlich, dass Massnahmen, welche einen positiven Einfluss auf die Ufermorphologie hatten, indem sie e

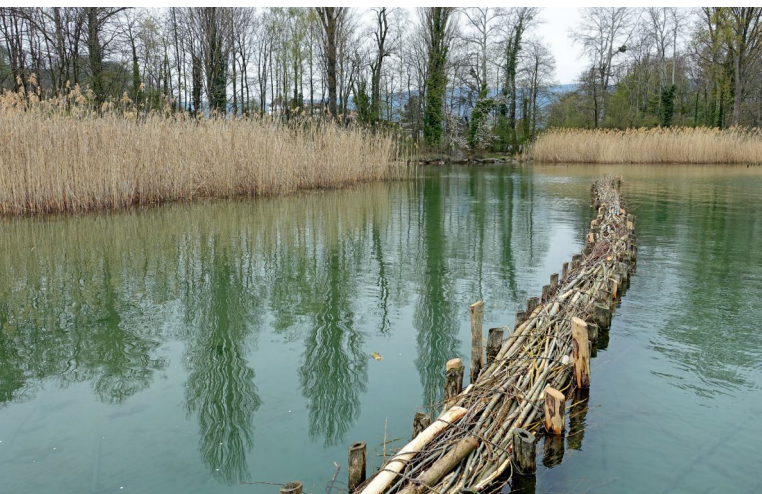
Abb. 3: Frisch aufgefüllte Lahnung in Erlach (Element E5). Aufnahme 16.04.2019, Wasserstand 429,38 m ü.M. | Fig. 3 : Barrage à claire-voie à Erlach, fraîchement remplie (élément E5). Photo du 16.04.2019, niveau de l'eau à 429,38 m.s.m.

Im Rahmen der beiden Schilfschutzprojekte 1 und 2 des Vereins Bielerseeschutz wurden zwischen 1989 und 1993 an mehreren Uferabschnitten am Bielersee verschiedene Uferschutzmassnahmen realisiert [Iseli 1995]. Die umfangreichste Massnahme war der Bau von Lahnungen zum Schutz der Schilfbestände [Abb. 3 und 4].

Lahnungen sind Wellenbrecher aus dicht gepackten Weidenzweigen, welche in eine uferparallele, doppelte Pfahlreihe gepackt werden. Sie bewirken eine Wellenberuhigung, was einerseits zu einer Reduktion der mechanischen Belastung der Schilfbestände und andererseits zu einer Ablagerung der suspendierten Sedimente und somit zu einer Auflandung führt.

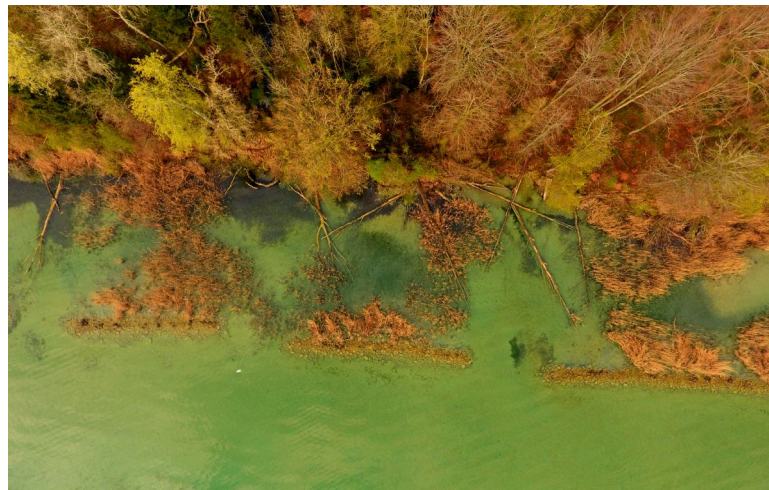
Abb. 5: Drei der vier Wellenbrecherelemente in Gals (Luftbild 24.04.2019, CFF SA, Infrastructure, Engineering Environnement). | Fig. 5 : Trois des quatre éléments des briseurs de vagues à Gals (photo aérienne 24.04.2019, CFF SA, Infrastructure, Engineering Environnement).

In Ipsach wurde 2001 die Uferrollierung auf einer Länge von 175 m abgetragen und das Ufer abgeflacht. Die Steinblöcke wurden verwendet, um ein vorgelagertes, bestehendes Riff zu einem Wellenbrecher zu erhöhen und zu verstärken. 2002 wurden im Naturschutzgebiet Gals auf einer Gesamtlänge von 175 m vier Wellenbrecherelemente erstellt (Abb. 5). Die einzelnen Elemente weisen Längen zwischen 24 m und 50 m auf. Zwischen den Elementen wurde jeweils eine Zwischenlänge von 10 bis 15 m unverbaut belassen.

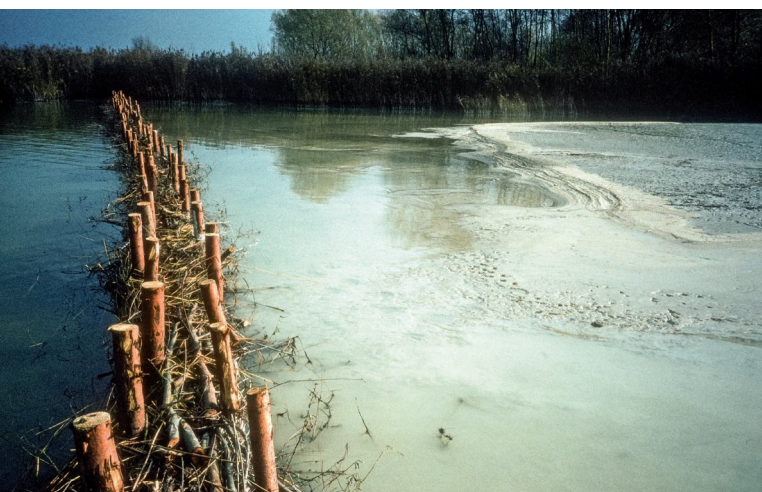
Abb. 6: Bei der ersten Sandspülung am Bielersee (1991) wurden in Erlach rund 1'800 m³ Sediment hinter eine temporäre Lahnung gespült. | Fig. 6 : Lors du premier sable de reconstitution au lac de Biemme (1991), environ 1'800 m³ de sédiments ont été remblayés derrière une palissade provisoire à Erlach.

ufernahe Flachwasserzone ökologisch aufzuwerten (Abb. 6). In einigen Fällen wurden Sedimente auch in Uferabschnitten mit Lahnungen gespült und vereinzelt wurden solche Sedimentspülungen mit Schilfpflanzungen kombiniert. Damit konnten in einigen Uferabschnitten die erwünschte Sedimentablagerung künstlich gefördert werden.

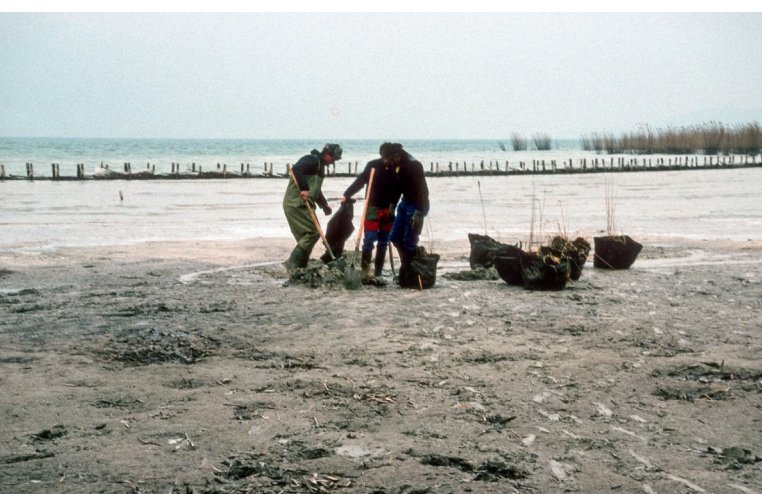
Abb. 7: 1993 wurden Schilfballen in vier Gruppen zu 16 Stück in den frischen Seeboden gepflanzt. | Fig. 7 : En 1993, des plants de roseau ont été plantées en quatre groupes de 16 au fond du lac.

Eine weitere Massnahme zur Förderung der aquatischen Röhrichtbestände, welche am Bielersee mehrfach zur Anwendung kam, ist die Pflanzung von Wasserschilf (Abb. 7 und 8). Das Schilf – als eigentliche Landpflanze – kann dauernd überflutete Bereiche nur vom Land her über Rhizomausläufer besiedeln. Weil die Ufer jedoch oft entweder von Gehölzen 'besetzt' sind oder an der Wasserlinie ein unüberwindbares Erosionskliff aufweisen, kann eine natür-

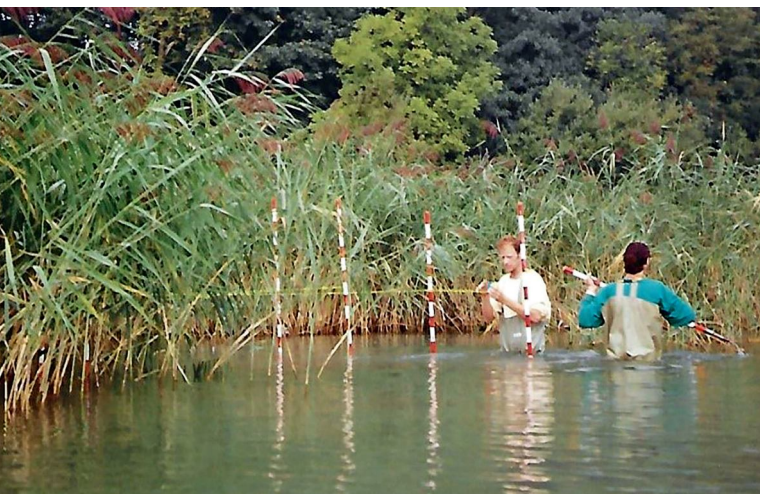
Abb. 9: Aufnahme einer Stichprobenfläche in Erlach 1999. | Fig. 9 : Relevé d'une zone échantillon à Erlach en 1999.

Nach dem Bau der ersten Lahnungen im Winter 1989/1990 wurde im Rahmen des Schilfschutzprojekts des Vereins Bielerseeschutz eine Wirkungskontrolle durchgeführt. Zwischen 1992 und 2000 wurden in 21 fest installierten Stichproben jedes Jahr im August die Bestandesdichten und –ausdehnungen gemessen (Abb. 9) sowie die Bathymetrie über gleichenorts installierte Querprofile aufgenommen (vgl. Iseli 1995 und Heimann 2000). Die Aufnahmen der Schilfbestände zeigten erstaunlich grosse jährliche Schwankungen, so dass eine aussagekräftige Auswertung nicht möglich war. Auch die Querprofile wiesen jährliche Schwankungen auf, welche jedoch oft im Bereich der Messgenauigkeit von einigen Zentimetern lagen. Neben diesen Schwankungen wiesen etliche Profile zudem aber deutliche Verlandungstendenzen auf. Damit konnte gezeigt werden, dass die Lahnungen wie erwartet als Sedimentfallen wirkten – allerdings nur in Uferbereichen, welche eine genügend starke Wellen- und damit Sedimentdynamik aufweisen. Dies ist in Mörigen und Erlach der Fall, in geringerem Mass in Lüscherz, nicht jedoch in Täuffelen westlich des Hafens.

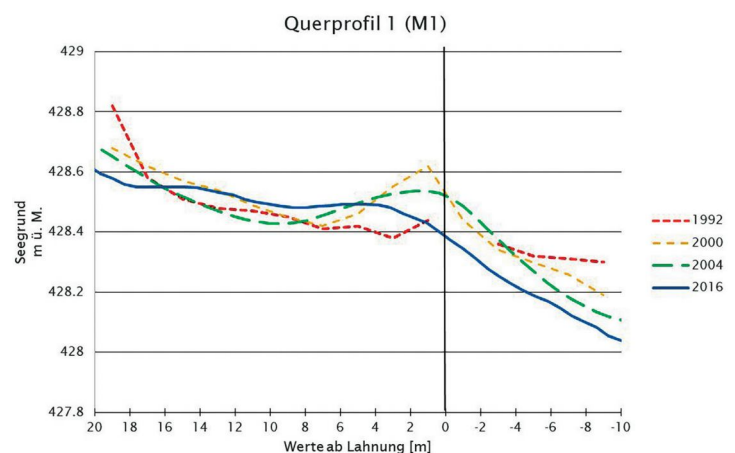
Abb. 10: Mörigen Querprofil M1. | Fig. 10 : Section transversale M1 à Mörigen.

Dargestellt sind die Querprofile verschiedener Jahre in Diagrammen des Kalkulationsprogramms Excel. In den folgenden Diagrammen [Abb. 10–14] ist der Verlauf des Seegrundes im Bereich einzelner Lahnungs- resp. Wellenbrecherelemente dargestellt. Der 0-Punkt auf der horizontalen Achse bezeichnet die Lage der Lahnung / des Wellenbrechers. Positive Werte zeigen die Distanz ab Lahnung Richtung Land, die negativen Richtung See. Dargestellt sind die Querprofile aus verschiedenen Jahren [1991–1994 rot, 2000 gelb, 2004 grün, 2016 blau]. Die Entwicklung der Querprofile zeigt zwischen den einzelnen Standorten deutlichere Unterschiede als zwischen den einzelnen Profilen innerhalb der Standorte, weshalb hier nur einzelne, typische abgebildet sind. In Mörigen ist die Entwicklung landseits der Lahnungen sehr heterogen. Dies wird auf die aufgrund der starken Exposition gegenüber den Westwindwellen hohe Dynamik am Standort und den unregelmässigen Unterhalt zurück-

geführt. Bemerkenswert ist, dass landseits der Lahnungen eine Auflandungstendenz festzustellen ist. Im Gegensatz dazu ist seeseits der Lahnungen eine Erosion festzustellen [Abb. 10]. Diese kann nicht mit den Verbauungen in Zusammenhang gebracht werden. Sie ist wahrscheinlich Ausdruck einer allgemeinen Erosion, welche in der Flachwasserzone in diesem Uferbereich stattfindet.

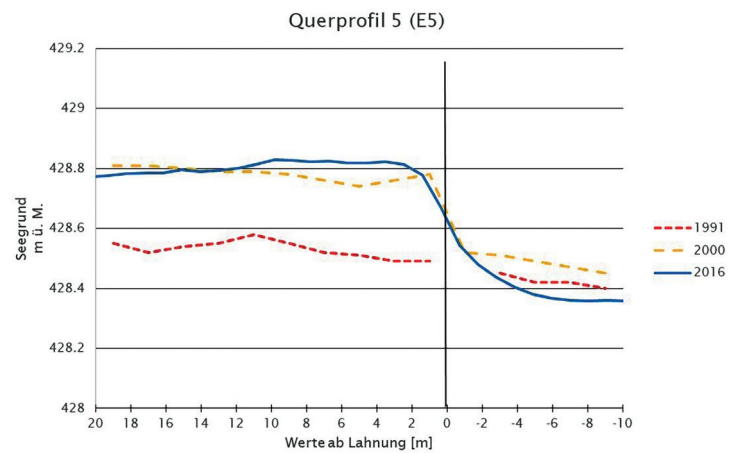
Abb. 13 b: Erlach Querprofil E5. | Fig. 13 b : Sections transversale E5 à Erlach.

sammenhang mit dem Unterhalt, welcher teils einige Jahre vor 2016 aufgegeben wurde oder mit der beobachteten, teilweise deutlichen Abnahme der Bestandesdichten. Erlach zeigt von allen Lahnungsstandorten die positivste Entwicklung (Abb. 13). Eine starke landseitige Akkumulation und gleichzeitig ein stabiler seeseitiger Grund entsprechen der Idealvorstellung der Wirkung einer Schilfschutz-

anlage mit Lahnungen. Zu bemerken ist, dass die meisten Profile durch Sandspülungen resp. durch den Sedimenteintrag des Mülibachs beeinflusst sind.

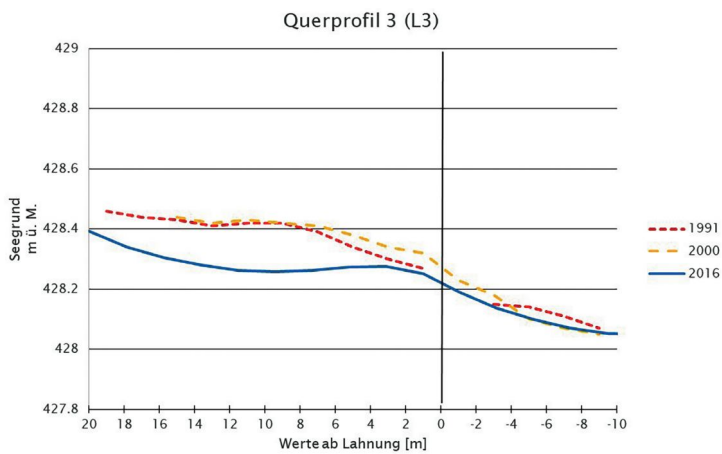
Abb. 12: Lüscherz Querprofil L3. | Fig. 12 : Section transversale L3 à Lüscherz.

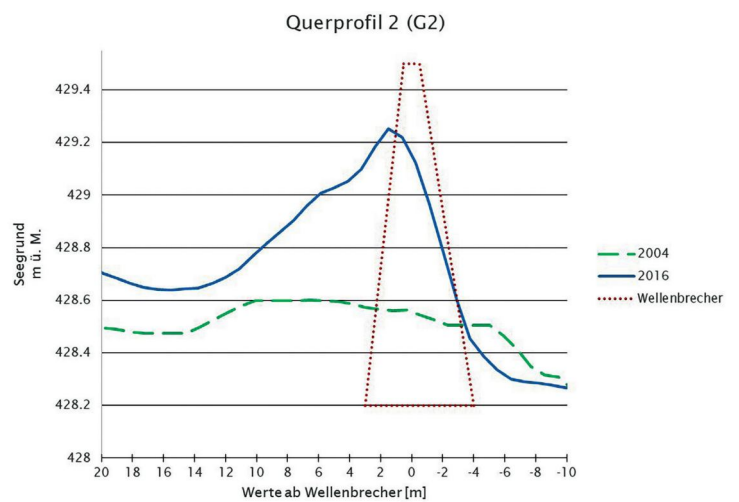
Abb. 14 a: Gals Querprofil G2 [mit Rot eingezeichnetem Wellenbrecher] | Fig. 14 a : Section transversale G2 à Gals [avec un briseur de vagues marqué en rouge]

Gals unterscheidet sich durch die Art der Verbauung von den übrigen Uferbereichen, da hier anstelle von Lahnungen unterbrochene Wellenbrecher erstellt wurden. Deren Wirkung ist jedoch sehr deutlich zu erkennen (Abb. 14 und 15). Die Akkumulationsraten sind hier von allen Profilen die höchsten. Am seeseitigen Fuss der Wellenbrecher ist teils eine leichte Auskolkung festzustellen, welche jedoch lokal begrenzt bleiben dürfte.

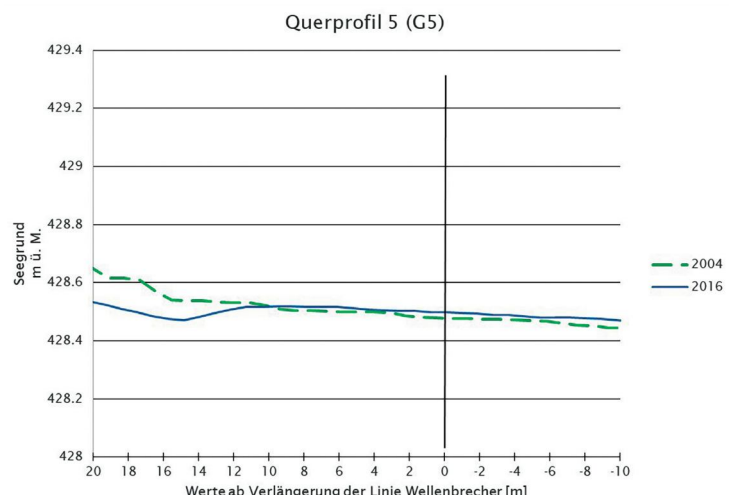
Abb. 14 b: Gals Querprofil G5. | Fig. 14 b : Section transversale G5.

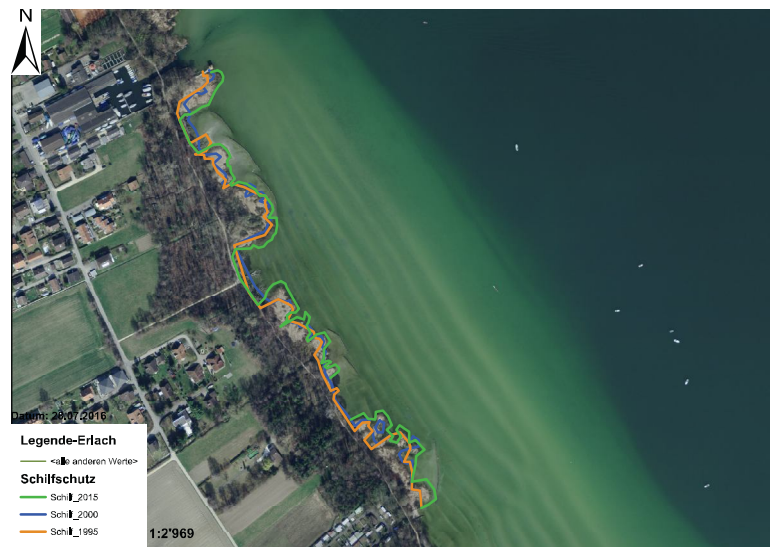
Abb. 16: Ausschnitt aus der Dokumentation der Entwicklung der seeseitigen Grenzen der Schilfbestände in Erlach. Orange: Zustand 1995, blau: 2000, grün: 2015 [Grundlage: swisstopo]. | Fig. 16 : Coupe de la documentation sur l'évolution des limites lacustres des roselières d'Erlach. Orange : état 1995, bleu : 2000, vert : 2015 [base : swisstopo].

wurden [Mörigen, Täuffelen, Lüscherz und Erlach], erneut dokumentiert (in Abb. 16 ein Ausschnitt aus Erlach). Da die Ansprache der Bestandesgrenzen auf den einzelnen Luftbildern nicht immer eindeutig war, sind die Ergebnisse mit einer gewissen Ungenauigkeit behaftet. Dennoch sind die Aussagen über die Entwicklung der Schilffront aussagekräftig genug.
